# SCHEDA

<b>OGT - OGGETTO</b>	
OGTD - Definizione tipologica	casale
OGTQ - Qualificazione	rurale
OGTN - Denominazione	PODERE COLLODI

PVCS - Stato	ITALIA
PVCR - Regione	Toscana
PVCP - Provincia	SI
PVCC - Comune	Montalcino
PVCE	Località Collodi
PVCI - Indirizzo	Strada Vicinale di Collodi, s.n.c.

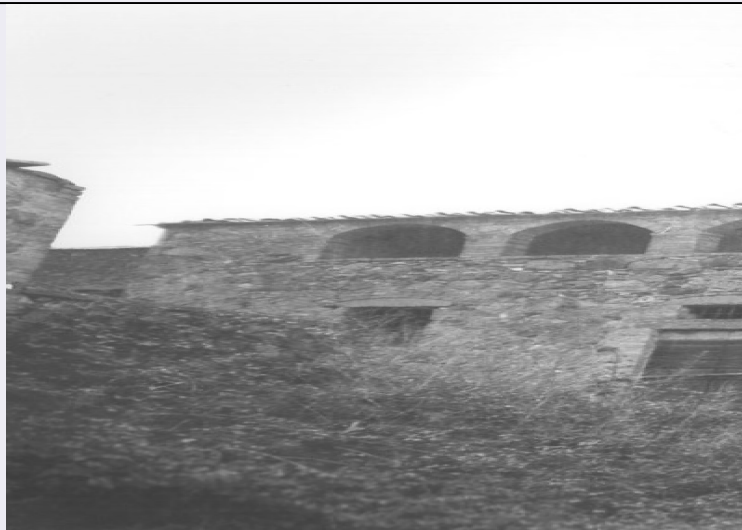
<b>REVX - Validità</b>	ante
<b>IS - IMPIANTO STRUTTURALE</b>	
<b>IST - Configurazione strutturale primaria</b>	Edificio costituito da tre corpi di fabbrica; strutture verticali in laterizio e tufo; copertura a tetto con manto in laterizio.
<b>PN - PIANTA</b>	
<b>PNR - Riferimento alla parte</b>	intero bene
<b>PNT - PIANTA</b>	
<b>PNTS - Schema</b>	articolato
<b>PNTF - Forma</b>	irregolare
<b>SV - STRUTTURE VERTICALI</b>	
<b>SVC - TECNICA COSTRUTTIVA</b>	
<b>SVCU - Ubicazione</b>	intero bene
<b>SVCT - Tipo di struttura</b>	parete
<b>SVCC - Genere</b>	in muratura
<b>SVCQ - Qualificazione del genere</b>	a corsi irregolari
<b>SVCM - Materiali</b>	laterizio
