SCHEDA

OGTD - Definizione cornice curvilinea/ blocco

CLS - Categoria - classe e produzione EDILIZIA/ ELEMENTI ARCHITETTONICI / ELEMENTI DECORATIVI E DI ARREDO

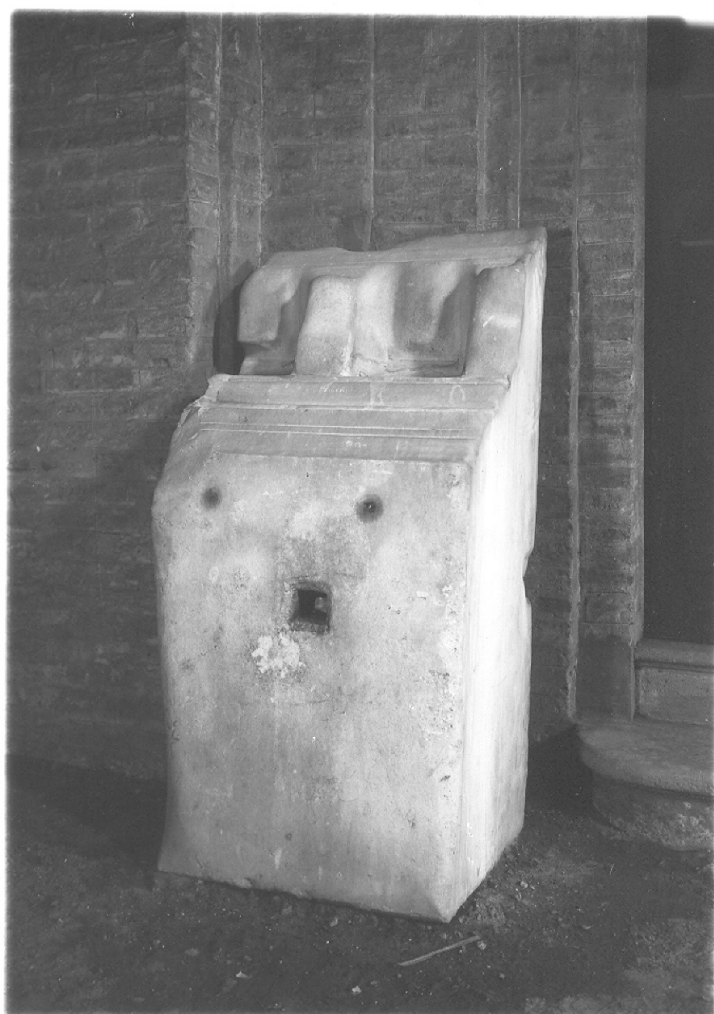
DA - DATI ANALITICI	
DES - DESCRIZIONE	
DESO - Indicazioni sull'oggetto	Si notano: dall'alto sima, con profilo ad S obliqua e allungata con coronamento superiore a listello liscio a profilo dritto; corona liscia a profilo dritto (nella parte inferiore cassettoni) sostenuta da mensole di forma rettangolare; serie di modanature inornate separate da sottili incisioni. Levigati il piano superiore, inferiore, i lati, la facciata posteriore. Sul piano inferiore e su quello superiore fori di

sollevamento. Due piccoli fori quadrati agli angoli e un foro quadrangolare nella parte anteriore. Il blocco fu messo in opera ma non decorato.

STCC - Stato di conservazione	NR (recupero pregresso)
STCS - Indicazioni specifiche	Superficie erosa dall'azione dell'acqua. Estese macchie di depositi e lievi scheggiature.
