SCHEDA

OGTD - Definizione tipologica	casale
OGTQ - Qualificazione	rurale
OGTN - Denominazione	PODERE LAMBERTONE
LC - LOCALIZZAZIONE GEOGRAFICO-AMMINISTRATIVA	
PVC - LOCALIZZAZIONE GEOGRAFICO-AMMINISTRATIVA	
PVCS - Stato	ITALIA
PVCR - Regione	Toscana
PVCP - Provincia	SI
PVCC - Comune	Montalcino
PVCL - Località	CAMIGLIANO
PVCE	Località Lambertone
PVCI - Indirizzo	Strada della Marchigiana, s.n.c.
SET - SETTORE	
SETT - Tipo	TP
SETD - Denominazione	Lambertone
CS - LOCALIZZAZIONE CATASTALE	
CTL - Tipo di localizzazione	localizzazione fisica
CTS - LOCALIZZAZIONE CATASTALE	
CTSC - Comune	Montalcino
CTSF - Foglio/Data	190/ 1950
CTSN - Particelle	3
CTSP - Proprietari	Proprietà privata
CTSE - Particelle ed altri elementi di confine	2
GP - GEOREFERENZIAZIONE TRAMITE PUNTO	
GPI - Identificativo punto	2
GPL - Tipo di localizzazione	localizzazione fisica
GPD - DESCRIZIONE DEL PUNTO	
GPDP - PUNTO	
GPDPX - Coordinata X	11.428831795
GPDPY - Coordinata Y	43.006064351

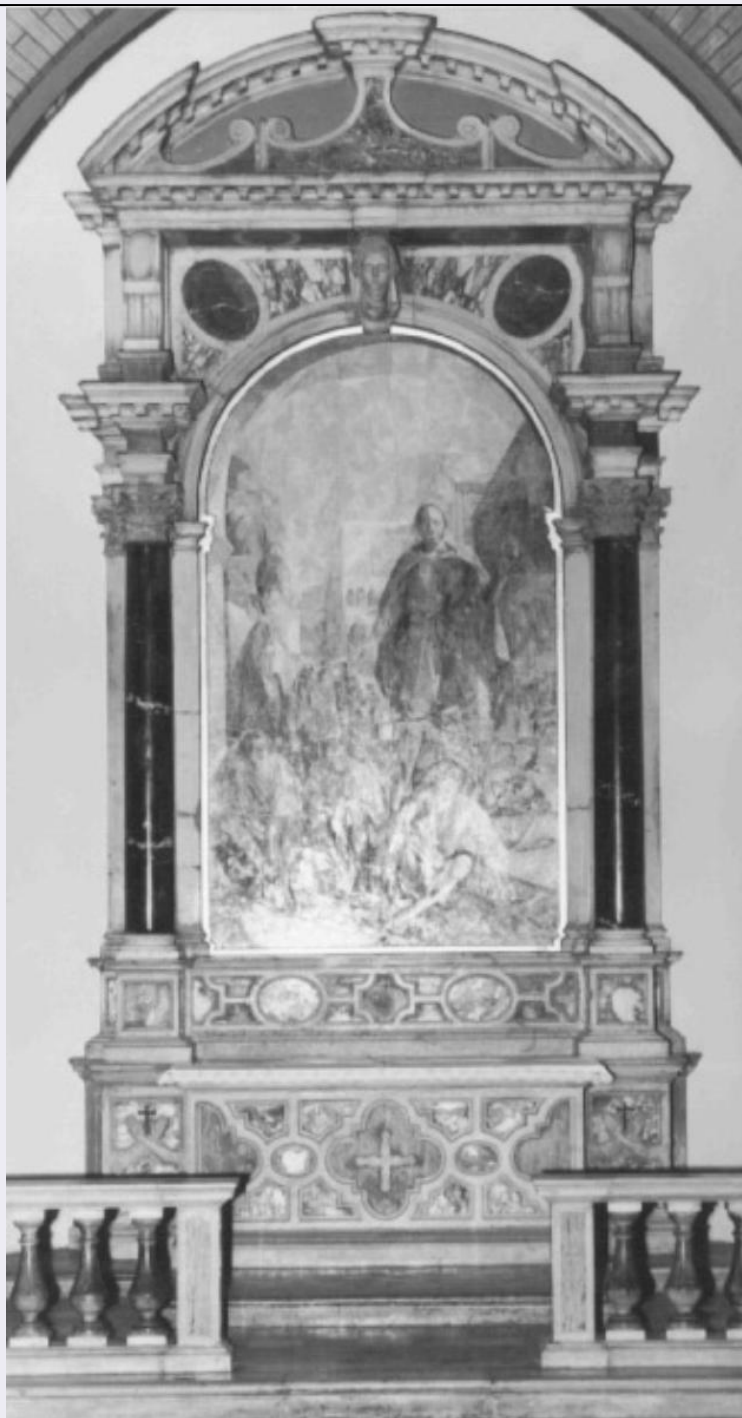
FTAX - Genere	documentazione allegata
FTAP - Tipo	fotografia b/n
FTAD - Data	1994/00/00
FTAN - Codice identificativo	S238F385087/80087
FTAT - Note	Prospetto principale (1994).
