SCHEDA

OGTD - Definizione	cornice/ angolare
CLS - Categoria - classe e produzione	EDILIZIA/ ELEMENTI ARCHITETTONICI / ELEMENTI DECORATIVI E DI ARREDO

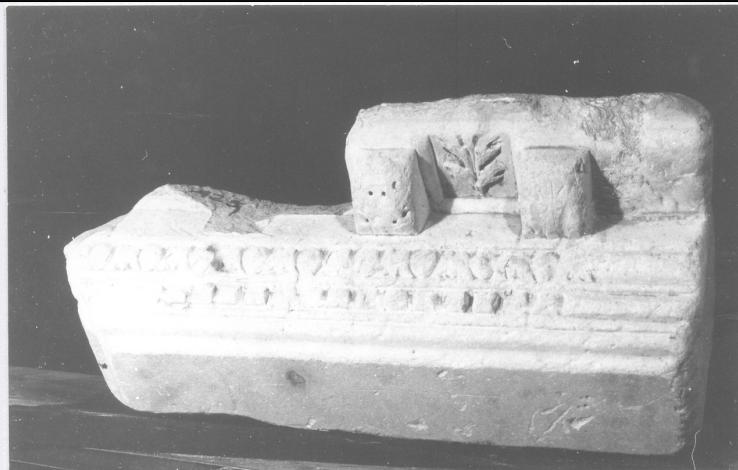
Blocco di piccola cornice angolare. Dall'alto presenta: corona liscia, ornata da cassettoni e sostenuta da mensole; mensole rettangolari con foglia anteriore; cassettoni privi di incorniciatura (ne rimane uno solo con ornato costituito da una foglia a profilo frastagliato). Seguono ovoli con elemento di separazione a linguetta, dentelli quadrati, gola rovescia. Appena abbozzata la decorazione dell'estremità destra. Sulla faccia posteriore, specchiatura rettangolare centrale di anathyrosis.

Intero ma con estese erosioni; una vasta lacuna interessa la parte superiore sinistra.
