SCHEDA

OGTD - Definizione palazzo
tipologica palazzo
OGTQ - Qualificazione signorile

OGTN - Denominazione Palazzo Amato

PVCI - Indirizzo Via G. Marconi, Via Matteotti

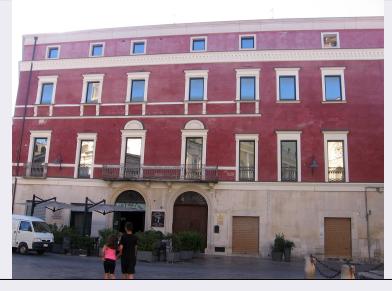
FTAT - Note Veduta del prospetto principale su Via G. Marconi
