SCHEDA

| OGTD - Definizione tipologica | casale |
| OGTN - Denominazione | PODERE LA VILLA |

| PVCC - Comune | Montalcino |

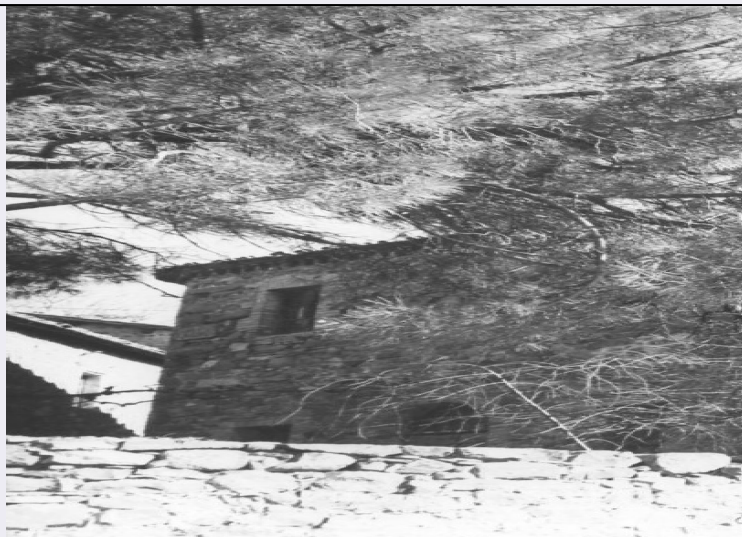
| IST - Configurazione strutturale primaria | Edificio a pianta irregolare; strutture verticali in conci di pietra e laterizio; copertura a tetto con manto in laterizio. |

| OSS - Osservazioni | Il fabbricato si presenta con una caratteristica scandatura in una delle angolature e un cornicione di buona fattura con dentelli in cotto. La muratura è in pietrame a filari irregolari. Al piano terra è presente un arco a tutto sesto in mattoni. La struttura non presenta aggiunte in epoche successive. |
