SCHEDA

OGT - OGGETTO	
OGTD - Definizione tipologica	casa
OGTN - Denominazione	casa Bargellini poi Rizzotti

PVC - LOCALIZZAZIONE GEOGRAFICO-AMMINISTRATIVA	
PVCS - Stato	ITALIA
PVCR - Regione	Piemonte
PVCP - Provincia	NO
PVCC - Comune	Novara
PVCI - Indirizzo	viale Verdi, 10

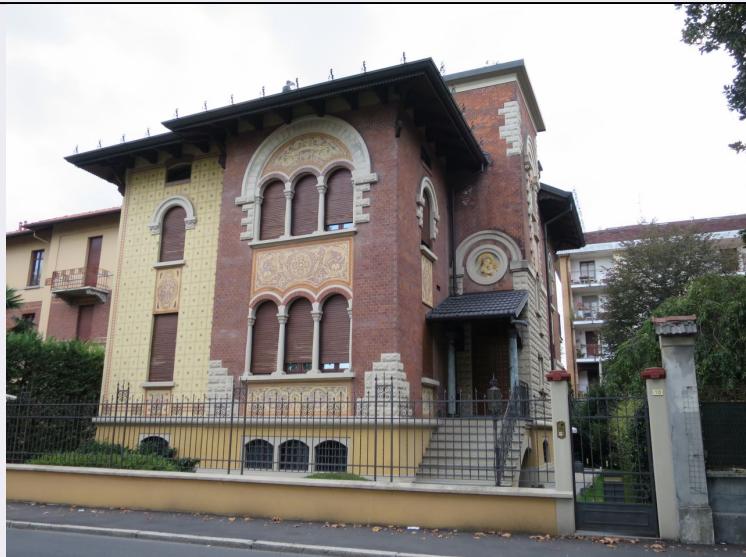
L'edificio si presenta in buone condizioni le parti in laterizio sulle

STCO - Indicazioni specifiche	facciate risultano leggermente più degradate con segni di colature e lievi efflorescenze. I decori e le cornici delle finestre sono invece in ottime condizioni come la copertura (2018).
STC - STATO DI CONSERVAZIONE	
STCO - Indicazioni specifiche	I dati riportati si riferiscono alle zone cui è stato possibile accedere (1990).
RS - RESTAURI	
RST - RESTAURI	
RSTT - Tipo di intervento	L'edificio è oggetto di manutenzione ordinaria costante in oltre la copertura è stata rivista così come le parti pittoriche più decorate e le cornici delle finestre (2018).
US - UTILIZZAZIONI	
USA - USO ATTUALE	
USAR - Riferimento alla parte	intero bene
USAD - Uso	abitazione
USO - USO STORICO	
USOC - Riferimento cronologico	destinazione originaria
USOD - Uso	abitazione
TU - CONDIZIONE GIURIDICA E VINCOLI	
CDG - CONDIZIONE GIURIDICA	
CDGG - Indicazione generica	proprietà privata
STU - STRUMENTI URBANISTICI
