# SCHEDA

OGTD - Definizione	cornice curvilinea/ blocco
CLS - Categoria - classe e produzione	EDILIZIA/ ELEMENTI ARCHITETTONICI / ELEMENTI DECORATIVI E DI ARREDO

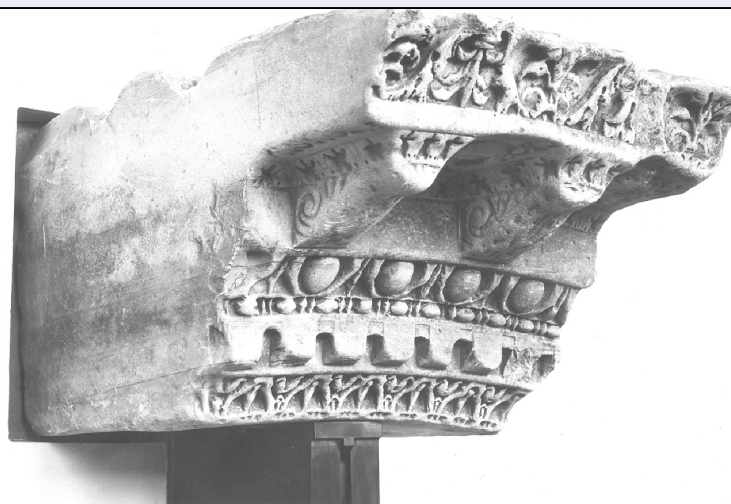
<b>MIS - MISURE</b>	
<b>MISU - Unità</b>	cm
<b>MISA - Altezza</b>	63
<b>MISN - Lunghezza</b>	80
<b>MISV - Varie</b>	profondità piano inferiore 56
<b>DA - DATI ANALITICI</b>	
<b>DES - DESCRIZIONE</b>	
	Si notano: sima dal profilo ad S obliqua ed allungata ornata da anthemio, con coronamento superiore a listello liscio a profilo dritto; l' anthemion è a tralci ondulati intermittenti acanti formi; le spirali delle S unendosi a quelle contigue, danno luogo alle forme vegetali diritte (palmette e boccioli) e rovesce (fiori campaniformi alternati a boccioli d'acanto); corona liscia a profilo diritto, ornata nella parte inferiore da cassettoni e sostenuta da mensole; mensole di forma rettangolare allungata leggermente rientrante rispetto alla corona, a doppia voluta terminante a rocchetto (con rosetta laterale a tre petali) sono decorate nella parte inferiore da una foglia d'acanto con listello alla base; sui fianchi sei semipalmette nascenti dall'occhi posteriore della voluta; profila le mensole ed i tre lati del cassettoni una modanatura a gola rovescia ornata da fogliette frastagliate alternate a fogliette d'acqua; il

fondo su cui sono impostate le mensole è liscio; cassettoni incorniciati all'esterno da uno stretto listello liscio, all'interno da ovoli con elemento di separazione a punta di lancia; al centro fiore a cinque petali; ovoli entro largo guscio con nastro a sezione concava, elemento di separazione a punta di freccia; astragalo con perline allungate, fusarola a disco biconvesso rigonfio; dentelli di forma pressoché quadrata, collegati da listello ribassato; Kyma di tipo B dello Strong, con elemento arcuato impostato largamente, fiore calciforme a tulipano e pendenti a punta di lancia; astragalo come il precedente. Visibili ancora fuori del trapano. Facciata posteriore grezza; piano inferiore levigato con quattro piccoli fori quadrati di sollevamento agli angoli e foro quadrato pure di sollevamento decentrato; piano superiore grezzo con fori per grappe a coda di rondine sui due lati e un foro quadrangolare centrale; fianchi levigati.

Scheggiatura nella sima e nei dentelli; tracce di erosione imputabili all'acqua; estese macchie di depositi.
