SCHEDA

| OGTD - Definizione tipologica | chiesa |
| OGTN - Denominazione | Chiesa Santa Teresa dei Maschi |

| PVCC - Comune | Bari |

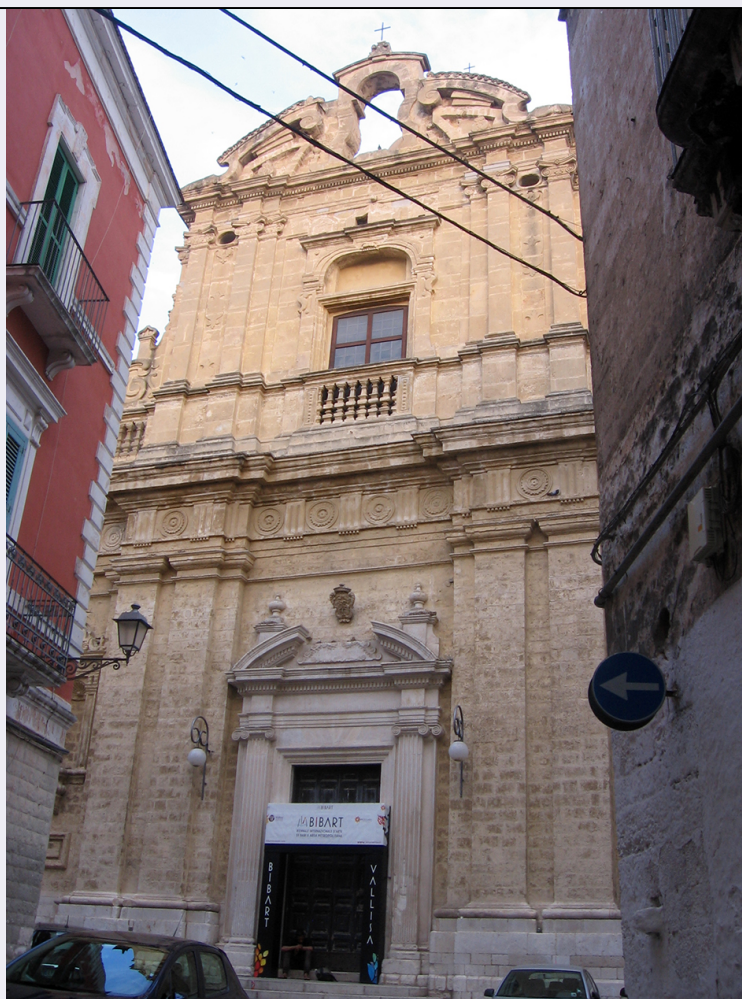
| IST - Configurazione strutturale primaria | Nel punto in cui le strade Incuria, Verrone e della Torretta convergono verso strada Santa Teresa dei Maschi, creando un slargo nella fitta rete viaria del centro storico, si apre il prospetto principale della Chiesa di Santa Teresa dei Maschi, realizzata alle spalle dell'omonimo convento, costruita in stile barocco, è in assoluto una delle più belle e suggestive della città vecchia, con la sua scala dimensionale, la sua maestosa facciata e la monumentale cupola a costoloni estradossati, ormai caratteristica dello skyline barese. Accessibile da una scalinata semicircolare su cui si erge la facciata tripartita verticalmente da lesene, doriche nella parte inferiore e ioniche in quella superiore, presenta una pianta a croce greca inscritta, con un abside quadrangolare che include il coro. Definisce l'assetto volumetrico della chiesa la cupola a sesto acuto, impostata su un alto tamburo cilindrico ritmato da lesene e finestre ad edicola, queste ultime, concluse da timpani triangolari, sono alternativamente aperte e cieche. Le lesene proseguono nelle nervature della cupola fino ad un lanternino, anch'esso scandito da lesene binate, che incorniciano strette finestre. Di fianco alla cupola, ma più basso, si erge il campanile ad altana con monofore sui quattro lati e concluso da una piramide cuspidata. |

| DECU - Ubicazione | prospetto principale |
| DECT - Tipo | tripartito |
| DECQ - Qualificazione del tipo | con lesene doriche (porzione inferiore) |
| DECQ - Qualificazione del tipo | con lesene ioniche (porzione superiore) |

| DECT - Tipo | Portale |
| DECQ - Qualificazione del tipo | con colonne ioniche binate |
| DECQ - Qualificazione del tipo | con architrave |
| DECQ - Qualificazione del tipo | con timpano semicircolare spezzato |
