# SCHEDA

OGTD - Definizione tipologica casa

OGTN - Denominazione casa di civile abitazione oggi Società Alce

via Frasconi, 6

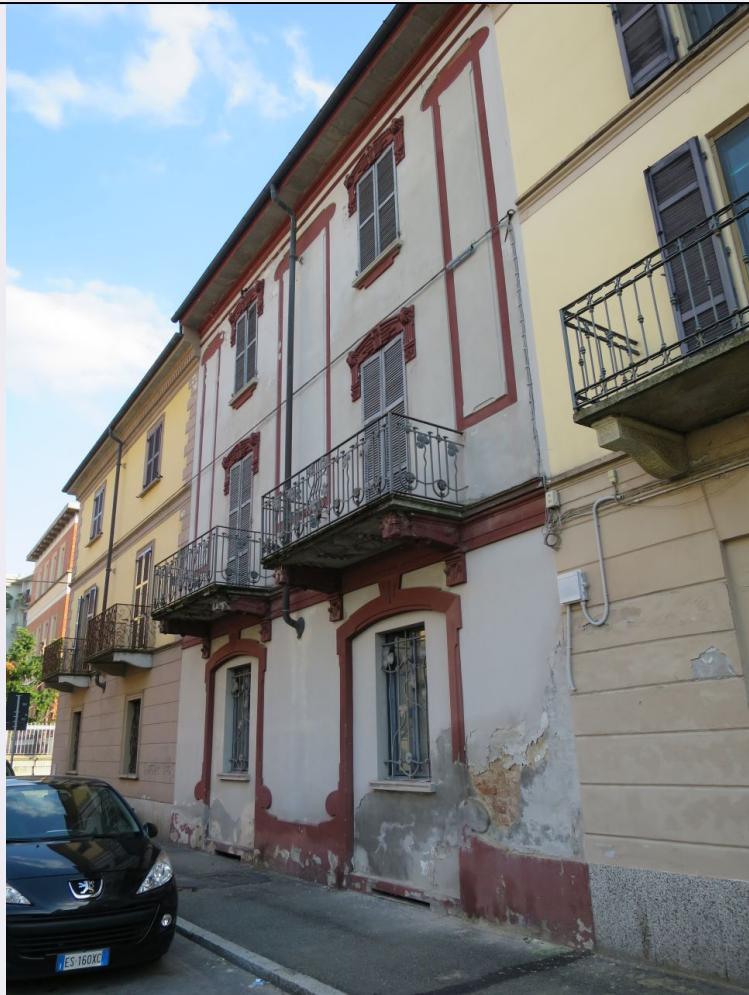
**STCC - Stato di conservazione** cattivo

**STCO - Indicazioni specifiche** Nonostante la qualità estetica del palazzo lo stato di conservazione si avvicina all'abbandono e presenta numerosi degradi. In tutte le parti sono visibili forti problemi legati all'umidità, anche di risalita, con conseguenti muffe, distacchi dell'intonaco, mancanze ed efflorescenze. Anche le parti in legno e ferro sono molto degradate, si notano inoltre fessurazioni su tutto il fronte strada (2018).

<b>RSTT - Tipo di intervento</b>	Chiaramente non sono evidenti interventi recenti, fatta eccezione per una possibile ritinteggiatura della facciata che andrebbe comunque ripresa (2018).
----------------------------------	--
