SCHEDA

| OGTD - Definizione tipologica | cimitero |
| OGTN - Denominazione | Cimitero comunale di Porchia |

| PVCC - Comune | Montalto delle Marche |

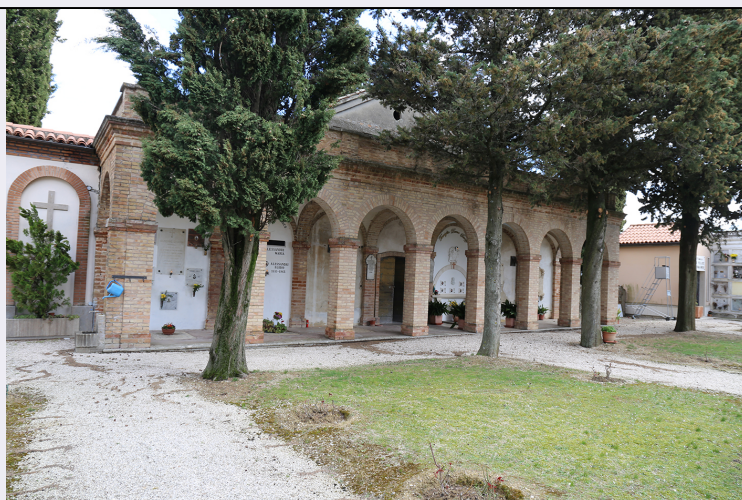
| IST - Configurazione strutturale primaria | Il cimitero si sviluppa su una pianta rettangolare delimitata perimetralmente dai loculi sul fronte posteriore dalla struttura principale del cimitero, la chiesa, individuata da un portico con struttura verticale in laterizio a vista, con soffitto con volte a |

padiglione e timpano triangolare in posizione centrale. Il piccolo ambiente della chiesa, a pianta rettangolare presenta un soffitto piano e pareti intonacate a calce.
