OGTD - Definizione tipologica	chiesa
OGTQ - Qualificazione	parrocchiale
OGTN - Denominazione	Chiesa di S. Isidoro

PVCS - Stato	ITALIA
PVCR - Regione	Marche
PVCP - Provincia	FM
PVCC - Comune	Monte Urano
PVCI - Indirizzo	Via Incancellata/Via Cagliari 15

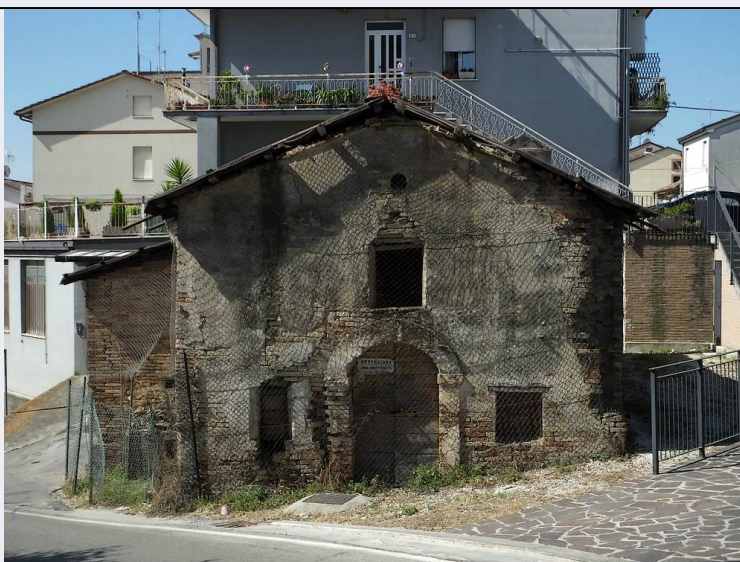
RENN - Notizia	La chiesa presenta il crollo del campanile per ribaltamento fuori piano; flessione verticale di parete a doppia cortine lato dx della facciata principale; spanciamento e fuori piombo della parete; ribaltamento dell'angolo sx della facciata principale; lesioni diagonali sulle pareti e fuori piombo delle stesse e ribaltamento semplice della parete sx della facciata.
RENF - Fonte	SABAP_AN_ID UCCR MARCHE_1033
REL - CRONOLOGIA, ESTREMO REMOTO	
RELS - Secolo	XXI
RELI - Data	2016
REV - CRONOLOGIA, ESTREMO RECENTE	
REVS - Secolo	XXI
REVI - Data	2017
RE - NOTIZIE STORICHE	
REN - NOTIZIA	
RENR - Riferimento	intero bene

RENS - Notizia sintetica	Evento sismico-messa in sicurezza
RENN - Notizia	Intervento di centinatura in acciaio e posa in opera di montanti verticali di sostegno, saldamente fissati a terra
RENF - Fonte	SABAP_AN_ID UCCR MARCHE_1033
REL - CRONOLOGIA, ESTREMO REMOTO	
RELS - Secolo	XXI
RELI - Data	2016
REV - CRONOLOGIA, ESTREMO RECENTE	
REVS - Secolo	XXI
REVI - Data	2017
RE - NOTIZIE STORICHE	
REN - NOTIZIA	
RENR - Riferimento	intero bene
RENS - Notizia sintetica	evento sismico_ordinanza
RENN - Notizia	Intervento di interdizione dell'area di sedime e dell'immobile con provvedimento del 31/08/2016
RENF - Fonte	SABAP_AN_ID UCCR MARCHE_1033
REL - CRONOLOGIA, ESTREMO REMOTO	
RELS - Secolo	XXI
RELI - Data	2016
REV - CRONOLOGIA, ESTREMO RECENTE	
REVS - Secolo	XXI
REVI - Data	2017
SI - SPAZI	
SII - SUDDIVISIONE INTERNA	
SIIR - Riferimento	intero bene
SIIO - Tipo di suddivisione orizzontale	livelli continui
SIIN - Numero di piani	+1
