SCHEDA

OGTD - Definizione tipologica	chiesa
OGTQ - Qualificazione	parrocchiale
OGTN - Denominazione	Chiesa del SS. Crocifisso

PVCS - Stato	ITALIA
PVCR - Regione	Marche
PVCP - Provincia	FM
PVCC - Comune	Ponzano di Fermo
PVCL - Località	PONZANO DI FERMO
PVCI - Indirizzo	Via Firenze

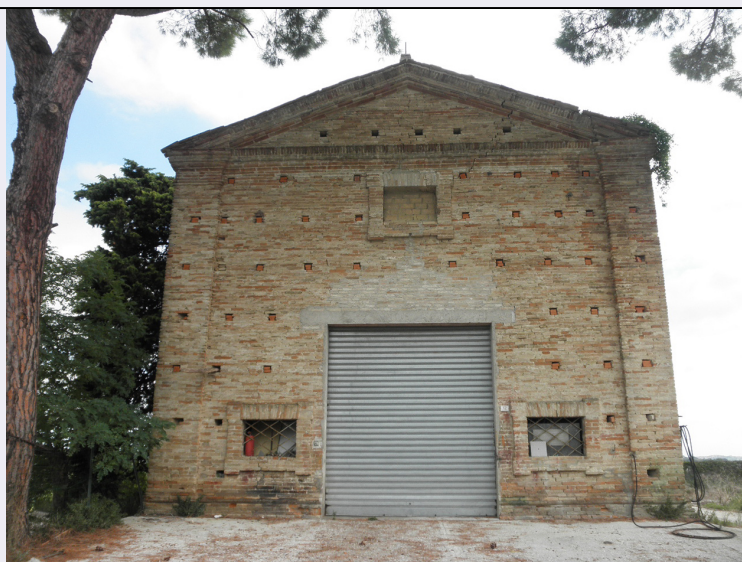
La chiesa è vicina al centro abitato, è costruita all'incrocio tra due importanti vie di comunicazione che nel XVI sec. collegavano ponzano alle valli dell'Ete e del Tenna Piccola chiesa rurale con struttura verticale in laterizio a vista, con pianta rettangolare ad unica navata e copertura a capanna su struttura lignea. Vela campanaria posta sul retro.
