OGTD - Definizione tipologica chiesa

OGTN - Denominazione Chiesa del Castello

OGAD - Denominazione Cappella dell'Angelo

PVCS - Stato	ITALIA
PVCR - Regione	Piemonte
PVCP - Provincia	TO
PVCC - Comune	Bricherasio
PVCI - Indirizzo	Via Melania Macchi Cacherano di Bricherasio

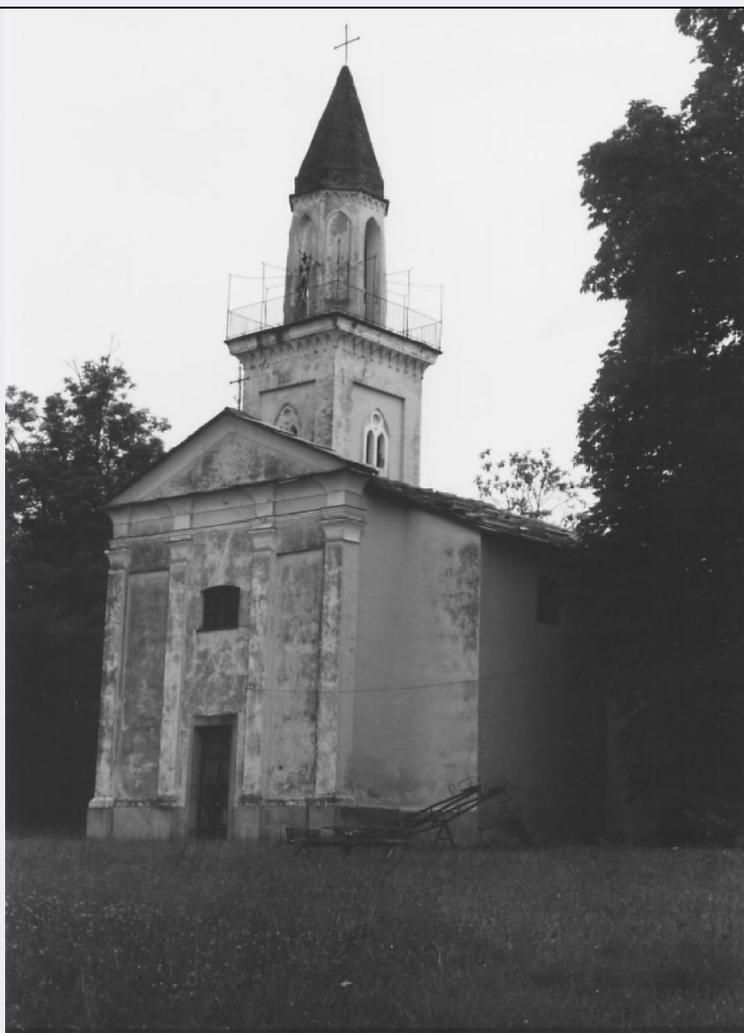
Chiesa a pianta longitudinale a navata unica con cappelle laterali. Su fianco sinistro si innesta il campanile. Il che presenta lesene bugnate, bifore ad arco acuto, decorazioni ad archetti pensili, tiburio ottagonale con copertura a cuspidate sormontata da una croce in ferro. La facciata principale è composta da quattro lesene poggianti su uno zoccolo in pietra. Alla sommità vi è un accenno di capitelli, trabeazione e timpano triangolare. Al centro è collocato il portale di ingresso sormontato da una finestra a sesto ribassato. Le superfici murarie sono ad arriccio a calce e tinteggiate color giallo crema. La copertura è a doppia falda in corrispondenza della navata centrale e ad unico spiovente delle cappelle con manto in coppi. Internamente, sono presenti motivi del periodo tardo barocco, una volta a vela centrale e volte a botte nelle cappelle.
