# SCHEDA

OGTD - Definizione tipologica casa

OGTQ - Qualificazione ad archi e loggiati

PVCC - Comune Brosso

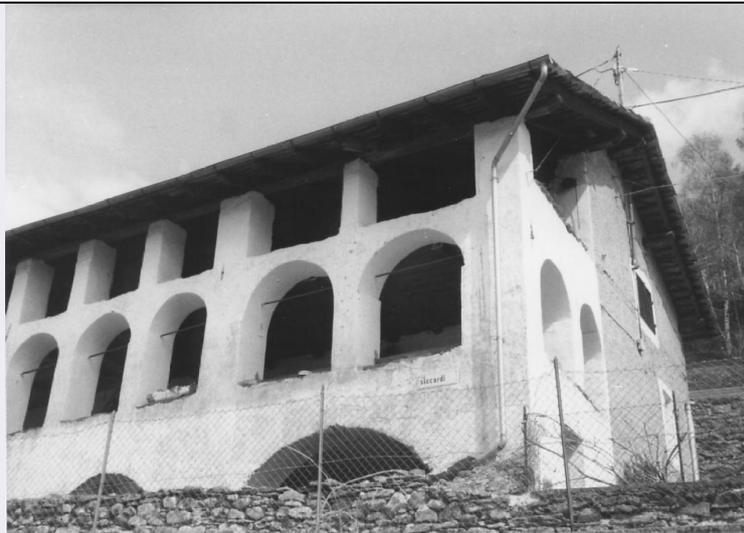
Tipica casa canavesana. Il fabbricato è disposto su tre livelli. Dal cortile privato si accede al piano terra, che ospita locali uso cantina anticipati da un porticato con archi a tutto sesto. Al piano primo è collocato l'ingresso su un ampio terrazzo chiuso, reso luminoso da archi tipici canavesani. Salendo la scala interna, collocata sul loggiato, si raggiunge l'ultimo piano mansardato. Copertura a due falde con orditura in legno.
