OGTD - Definizione tipologica cascinale

OGTN - Denominazione Casa rurale

PVCC - Comune Bussoleno

PVCI - Indirizzo Borgata Tignai, 55

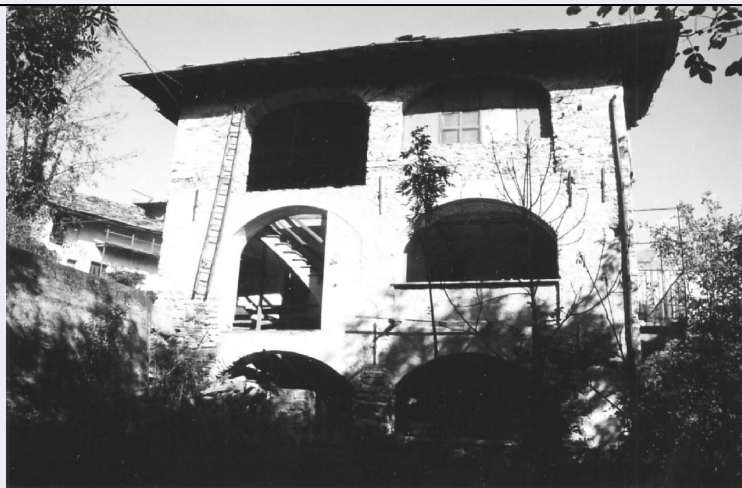
Cascina a pianta rettangolare con copertura mista a falda inclinata e a mezzo padiglione con manto di copertura in lose di pietra. Il colmo è posizionato in direzione E-O. Presenta 4 livelli sui fronti N-O, 2 sul fronte E e 3 sul fronte S. Il corpo scale, aperto a Sud attraverso un sistema di archi e loggiati, collega i vari livelli tramite balconi in legno su mensole che corrono a differenti quote sui diversi fronti.

STCC - Stato di conservazione	in stato di abbandono
US - UTILIZZAZIONI	
USA - USO ATTUALE	
USAR - Riferimento alla parte	intero bene
USAD - Uso	cascinale
USO - USO STORICO	
USOR - Riferimento alla parte	intero bene
USOC - Riferimento cronologico	XIX sec
USOD - Uso	cascinale
TU - CONDIZIONE GIURIDICA E VINCOLI	
CDG - CONDIZIONE GIURIDICA	
CDGG - Indicazione generica	proprietà privata
STU - STRUMENTI URBANISTICI	
STUT - Strumenti in vigore	P.R.G.C.
STUN - Sintesi normativa zona	manutenzione ordinaria e straordinaria/ risanamento e restauro conservativo
DO - FONTI E DOCUMENTI DI RIFERIMENTO	
FTA - DOCUMENTAZIONE FOTOGRAFICA	
FTAX - Genere	documentazione allegata
FTAP - Tipo	fotografia b/n
FTAA - Autore	NR (recupero pregresso)
FTAD - Data	2001
FTAE - Ente proprietario	NR (recupero pregresso)
FTAN - Codice identificativo	S152 0100116443
FTAF - Formato	NR (recupero pregresso)
FTA - DOCUMENTAZIONE FOTOGRAFICA	
FTAX - Genere	documentazione allegata
