SCHEDA

OGTD - Definizione tipologica cappella

OGTN - Denominazione S. Giovanni Nepomuceno

PVCR - Regione	Piemonte
PVCP - Provincia	TO
PVCC - Comune	Bussoleno
PVCI - Indirizzo	Borgata Baroni

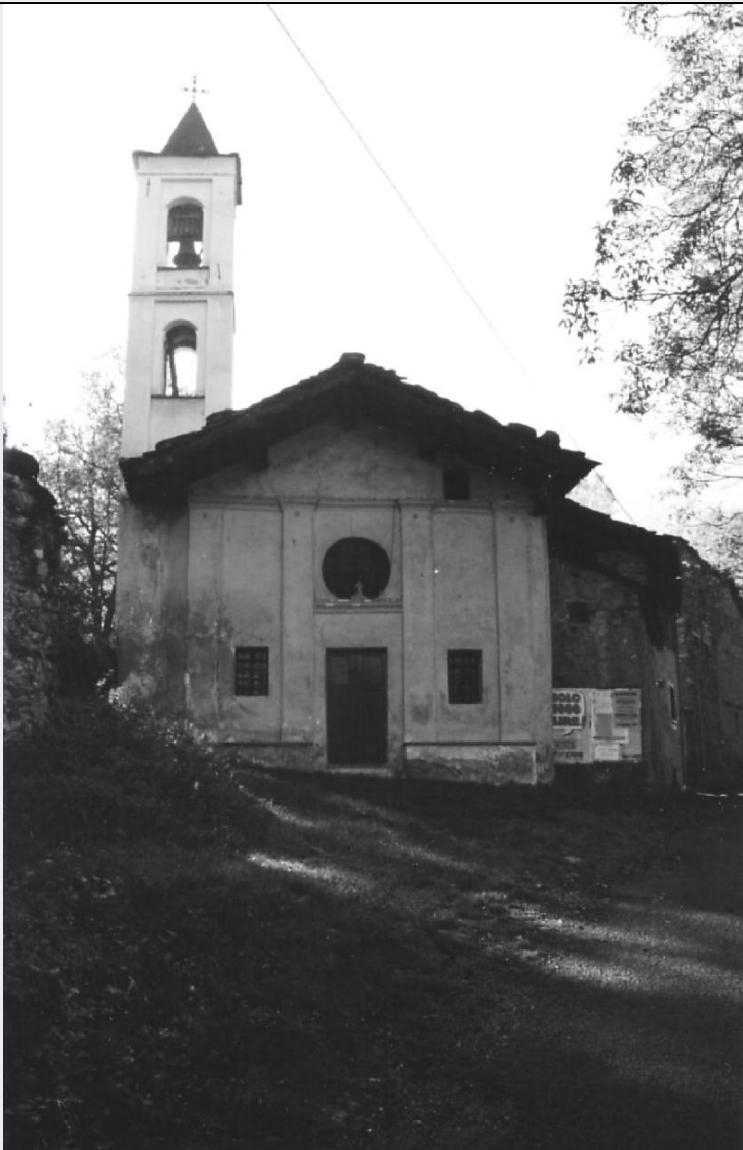
REVS - Secolo	XX
REVI - Data	1933-1970
IS - IMPIANTO STRUTTURALE	
IST - Configurazione strutturale primaria	<p>La facciata con profilo a capanna, è decorata da due coppie di lesene che sorreggono una cornice orizzontale. In asse è collocata una finestra ad oculo circolare. La copertura del tetto a due falde e manto in lose si protende a proteggere l'ingresso. Il robusto campanile, a pianta quadrata, è posto sul lato sinistro rispetto all'ingresso.</p> <p>Internamente l'edificio si sviluppa secondo uno schema a navata unica, coperta da volta a botte con unghie, conclusa da abside piatta. Sulla controfacciata è sistemata una cantoria. Pavimentazione in piastrelle di ceramica nere e beige.</p>
PN - PIANTA	
PNR - Riferimento alla parte	intero bene
PNT - PIANTA	
PNTS - Schema	ad aula
PNTF - Forma	rettangolare
SV - STRUTTURE VERTICALI	
SVC - TECNICA COSTRUTTIVA	
SVCU - Ubicazione	intero bene
SVCT - Tipo di struttura	parete

STCR - Riferimento alla parte	intero bene
STCC - Stato di conservazione	mediocre

L'edificio risulta in mediocre stato di conservazione.
AGGIORNAMENTO 2019: Ottimizzazione e normalizzazione dei
