SCHEDA

OGTD - Definizione tipologica	cappella
OGTQ - Qualificazione	votiva
OGTN - Denominazione	Cappella di S. Rocco

PVCS - Stato	ITALIA
PVCR - Regione	Piemonte
PVCP - Provincia	TO
PVCC - Comune	Ciconio
PVCI - Indirizzo	Strada Ciconio Ozegna
PVCV - Altre vie di comunicazione	Via Vittorio Emanuele II, 29
PVCA	m 300 ca. dall'abitato, lato destro

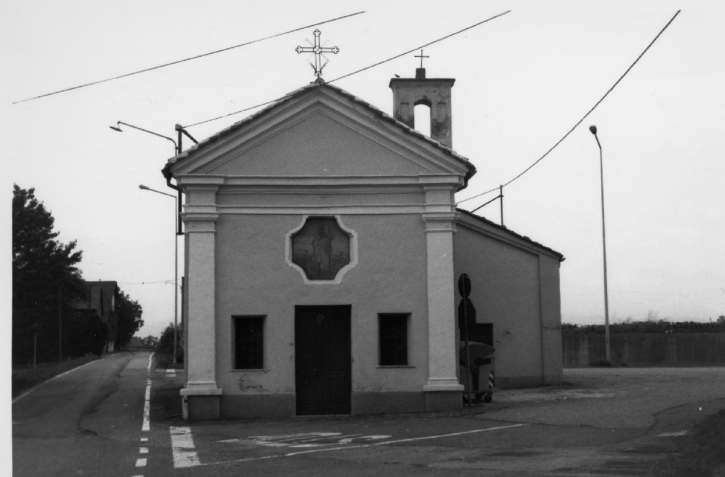
REVS - Secolo	XIX
REVF - Frazione di secolo	metà
IS - IMPIANTO STRUTTURALE	
IST - Configurazione strutturale primaria	Sviluppo planimetrico ad L con torre campanaria collocata nell'intersezione tra i due blocchi. Copertura a falde inclinate con manto in coppi. Il fronte principale, fortemente schiacciato, presenta lesene angolari su plinti con basi modanate e capitelli stilizzati. Su di esse poggiano la trabeazione e il timpano triangolare, entrambi modanati. In asse con il portale, affiancato da due finestre, è posta una nicchia polilobata con affresco di S. Rocco.
PN - PIANTA	
PNR - Riferimento alla parte	intero bene
PNT - PIANTA

FTAE - Ente proprietario	NR (recupero pregresso)
FTAC - Collocazione	NR (recupero pregresso)
FTAN - Codice identificativo	S152 0100076820_00
FTAT - Note	prospetto facciata principale
FTAF - Formato	NR (recupero pregresso)
FTA - DOCUMENTAZIONE FOTOGRAFICA	
FTAX - Genere	documentazione allegata
FTAP - Tipo	fotografia digitale (file)
