# SCHEDA

OGTD - Definizione tipologica	casa
OGTQ - Qualificazione	rurale
OGTN - Denominazione	Casa Gardellini, Beltramini

<b>PVCC - Comune</b>	Trivignano Udinese
<b>PVCL - Località</b>	CLAUIANO
<b>PVCI - Indirizzo</b>	Via Borgo San Martino 20
<b>CST - CENTRO STORICO</b>	
<b>CSTN - Numero d'ordine</b>	01
<b>CSTD - Denominazione</b>	Clauiano
<b>CSTA</b>	frazione
<b>ZUR - ZONA URBANA</b>	
<b>ZURN - Numero</b>	08
<b>SET - SETTORE</b>	
<b>SETT - Tipo</b>	SU
<b>SETN - Numero</b>	10
<b>CS - LOCALIZZAZIONE CATASTALE</b>	
<b>CTL - Tipo di localizzazione</b>	localizzazione fisica
<b>CTS - LOCALIZZAZIONE CATASTALE</b>	
<b>CTSC - Comune</b>	Trivignano Udinese
<b>CTSF - Foglio/Data</b>	12
<b>CTSN - Particelle</b>	229, 272p
<b>CTSE - Particelle ed altri elementi di confine</b>	261, 71, 228, 83, 82
<b>GP - GEOREFERENZIAZIONE TRAMITE PUNTO</b>	
<b>GPI - Identificativo punto</b>	2
<b>GPL - Tipo di localizzazione</b>	localizzazione fisica
<b>GPD - DESCRIZIONE DEL PUNTO</b>	
<b>GPDP - PUNTO</b>	
<b>GPDPX - Coordinata X</b>	13.333254
<b>GPDPY - Coordinata Y</b>	45.931830

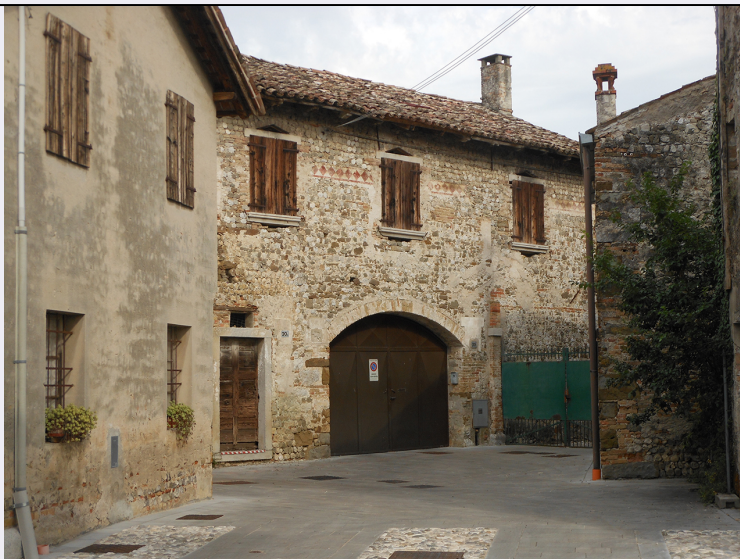
L'edificio è realizzato in muratura portante ed è caratterizzato da un androne passante al p.t. con due ampie aperture ad arco ribassato. Lateralmente un vano conduce alla scala in legno che collega il primo piano. I solai sono in legno a vista per il p.t. mentre al primo piano è chiuso da tavolato dipinto. Al primo piano è presente anche un caminetto con elementi in pietra.

<b>STCR - Riferimento alla parte</b>	intero bene
<b>STCC - Stato di conservazione</b>	pessimo
<b>STCO - Indicazioni specifiche</b>	L'edificio è in stato di abbandono; risulta solo utilizzato l'eccesso del portale ad arco.
