# SCHEDA

OGTD - Definizione dipinto

<b>SGTI - Identificazione</b>	paesaggi lagunari/ nature morte
<b>LC - LOCALIZZAZIONE GEOGRAFICO-AMMINISTRATIVA</b>	
<b>PVC - LOCALIZZAZIONE GEOGRAFICO-AMMINISTRATIVA ATTUALE</b>	
<b>PVCS - Stato</b>	Italia
<b>PVCR - Regione</b>	Veneto
<b>PVCP - Provincia</b>	PD
<b>PVCC - Comune</b>	Padova
<b>LDC - COLLOCAZIONE SPECIFICA</b>	
<b>LDCT - Tipologia</b>	palazzo
<b>LDCQ - Qualificazione</b>	istituto universitario
<b>LDCN - Denominazione attuale</b>	Palazzo Maldura
<b>LDCC - Complesso di appartenenza</b>	Università degli Studi di Padova
<b>DT - CRONOLOGIA</b>	
<b>DTZ - CRONOLOGIA GENERICA</b>	
<b>DTZG - Secolo</b>	XIX
<b>DTZS - Frazione di secolo</b>	secondo quarto
<b>DTS - CRONOLOGIA SPECIFICA</b>	
<b>DTSI - Da</b>	1820
<b>DTSV - Validità</b>	post
<b>DTSF - A</b>	1840
<b>DTSL - Validità</b>	ante
<b>DTM - Motivazione cronologia</b>	bibliografia
<b>AU - DEFINIZIONE CULTURALE</b>	
<b>ATB - AMBITO CULTURALE</b>	
<b>ATBD - Denominazione</b>	ambito veneto

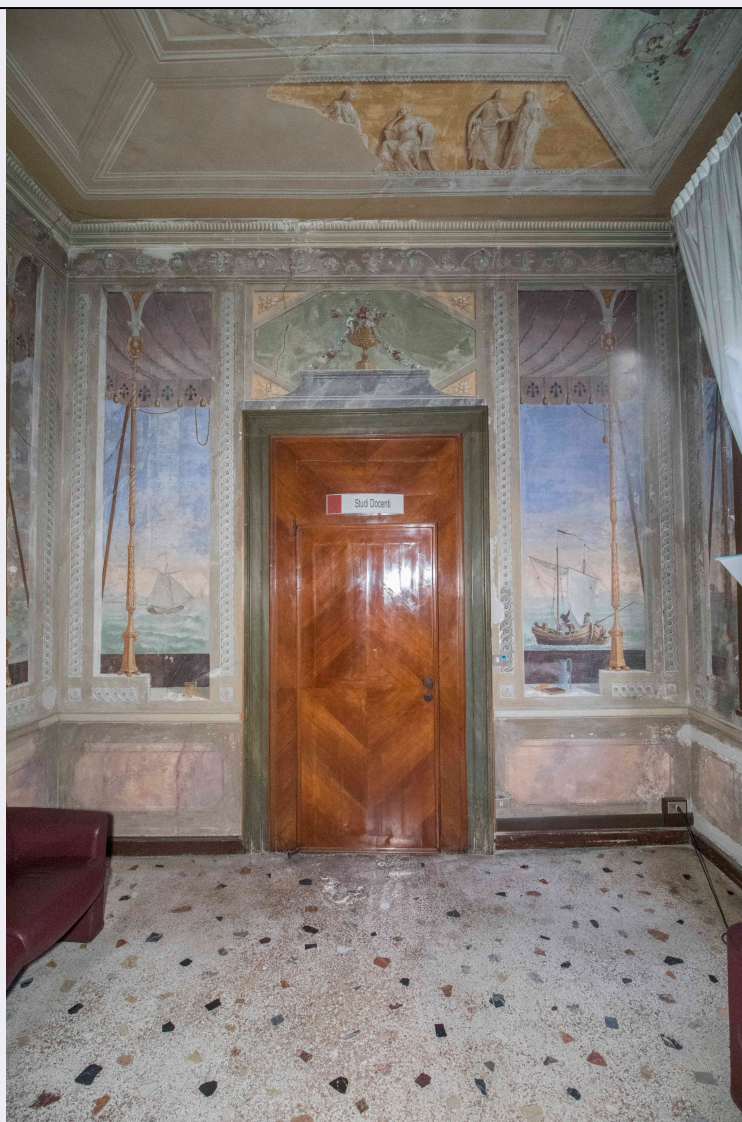
<b>ATBR - Riferimento all'intervento</b>	esecuzione
<b>ATBM - Motivazione dell'attribuzione</b>	contesto
<b>MT - DATI TECNICI</b>	
<b>MTC - Materia e tecnica</b>	intonaco/ pittura a fresco
<b>MIS - MISURE</b>	
<b>MISU - Unità</b>	UNR
<b>MISV - Varie</b>	113
<b>MISR - Mancanza</b>	MNR
<b>CO - CONSERVAZIONE</b>	
<b>STC - STATO DI CONSERVAZIONE</b>	
<b>STCC - Stato di conservazione</b>	mediocre
	La parete ovest presenta numerose crepe di lieve entità, in particolare sul tratto sud. Una crepa più rilevante percorre la decorazione sovrapporta. Si segnala la presenza di due fori nell'angolo in basso a

destra, ricavati sulla parete per far passare i cavi elettrici. La parete nord mostra perdite di colore nel tratto centrale e in prossimità degli infissi, in particolare al di sotto della finestra ovest dove è andata completamente perduta la decorazione pittorica a finte specchiature marmoree; alla parete è agganciato un termosifone. Una caduta rilevante, che coinvolge non solo la pellicola pittorica ma l'intero intonaco, si rileva in prossimità dell'angolo sud-est della veduta occidentale. La parete est presenta cadute di colore in corrispondenza della fascia inferiore a finte specchiature marmoree. In cattivo stato di conservazione anche le cornici interne delle due vedute laterali, con cadute di colore e tracce di vecchie stuccature. La parete sud presenta crepe non profonde e cadute di colore di lieve entità diffuse su tutta la superficie. Di maggior rilievo la crepa che insiste sull'angolo superiore ovest e coinvolge il soffitto: profonda e con bombatura dell'intonaco. Nella sala adiacente è presente un'analogha crepa.
