SCHEDA

OGTD - Definizione	infrastruttura viaria
OGTT - Precisazione tipologica	strada
OGTA - Livello di individuazione	sito individuato sulla base di scavo archeologico
OGTN - Denominazione e numero sito	via Flaminia
OGTY - Denominazione tradizionale e/o storica	strada consolare Flaminia

PVCS - Stato	ITALIA
PVCR - Regione	Marche
PVCP - Provincia	PU
PVCC - Comune	Acqualagna

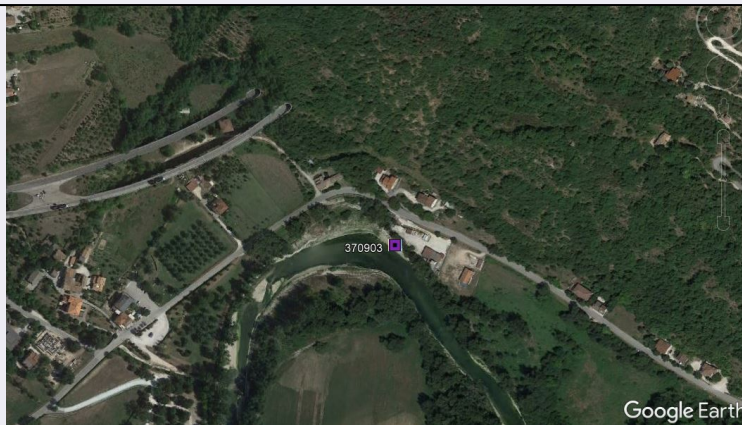
STCS - Indicazioni specifiche Le evidenze sono state danneggiate nel corso degli anni dalle piene del fiume Candigliano

DESO - Descrizione Sezione esposta con allineamento di pietre relative a manto stradale antico; grossa pietra da rivestimento di ponte, lavorata con incavi per grappe di fissaggio; altri blocchi squadrati in pietra calcarea lungo la sponda nord del fiume.
