SCHEDA

OGT - OGGETTO	
OGTD - Definizione tipologica	chiesa
OGTQ - Qualificazione	conventuale
OGTN - Denominazione	Chiesa S. Carlo (ex)

PVCS - Stato	ITALIA
PVCR - Regione	Piemonte
PVCP - Provincia	NO
PVCC - Comune	Oleggio
PVCL - Località	Oleggio

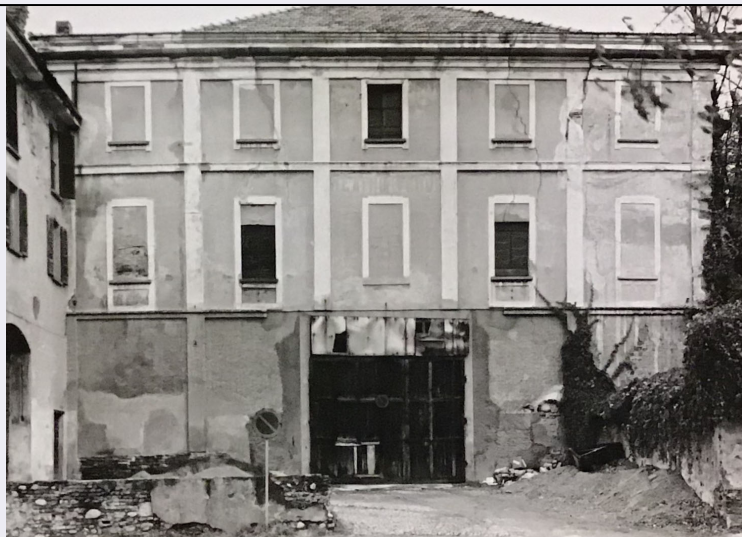
STCO - Indicazioni specifiche Sopralluogo 1978: le strutture murarie di tamponamento presentano lesioni gravissime, causate dalla mancanza di collegamento delle stesse con il corpo di fabbrica originale e della spinta del tetto presente su di esse.

FTAX - Genere	documentazione allegata
FTAP - Tipo	fotografia digitale (file)
FTAA - Autore	Panzani, Laura
FTAD - Data	2019/09/21
FTAE - Ente proprietario	Soprintendenza Archeologia belle arti e paesaggio per le province di Biella Novara Verbano-Cusio-Ossola e Vercelli
FTAN - Codice identificativo	0100013370_00
FTAT - Note	Vista facciata al 1978, vedi scheda A allegata
