# SCHEDA

OGTD - Definizione tipologica	oratorio
OGTN - Denominazione	Oratorio di San Lorenzo prete martire

<b>PVCP - Provincia</b>	NO
<b>PVCC - Comune</b>	Oleggio
<b>PVCL - Località</b>	Oleggio
<b>PVCI - Indirizzo</b>	Via Gramsci

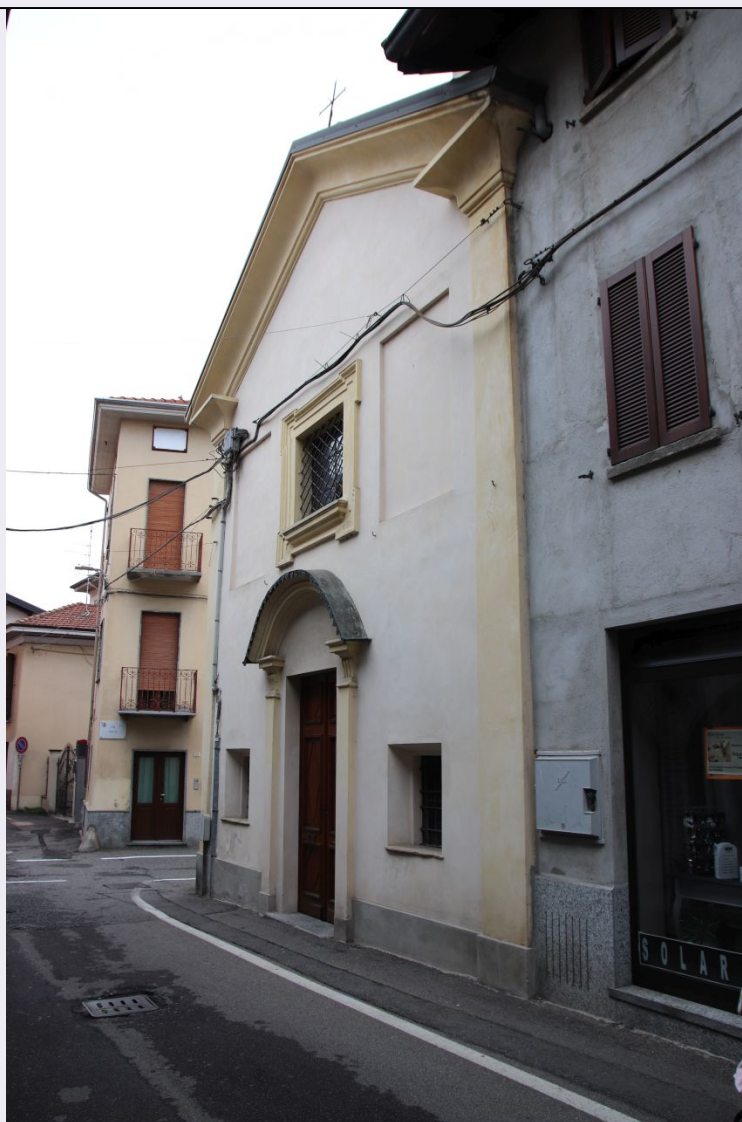
<b>FTAX - Genere</b>	documentazione allegata
<b>FTAP - Tipo</b>	fotografia digitale (file)
<b>FTAA - Autore</b>	Panzani, Laura
<b>FTAD - Data</b>	2019/09/21
<b>FTAE - Ente proprietario</b>	Soprintendenza Archeologia belle arti e paesaggio per le province di Biella Novara Verbano-Cusio-Ossola e Vercelli
<b>FTAN - Codice identificativo</b>	0100015856_01
<b>FTAT - Note</b>	Vista di scorcio facciata
