SCHEDA

OGTD - Definizione tipologica	chiesa
OGTQ - Qualificazione	parrocchiale
OGTN - Denominazione	Chiesa di Santa Maria di Azzoni

PVCS - Stato	ITALIA
PVCR - Regione	Marche
PVCP - Provincia	MC
PVCC - Comune	Cingoli
PVCL - Località	CASTRECCIONI
PVCI - Indirizzo	Strada Provinciale 2
PVE - Diocesi	MACERATA - TOLENTINO - RECANATI - CINGOLI - TREIA

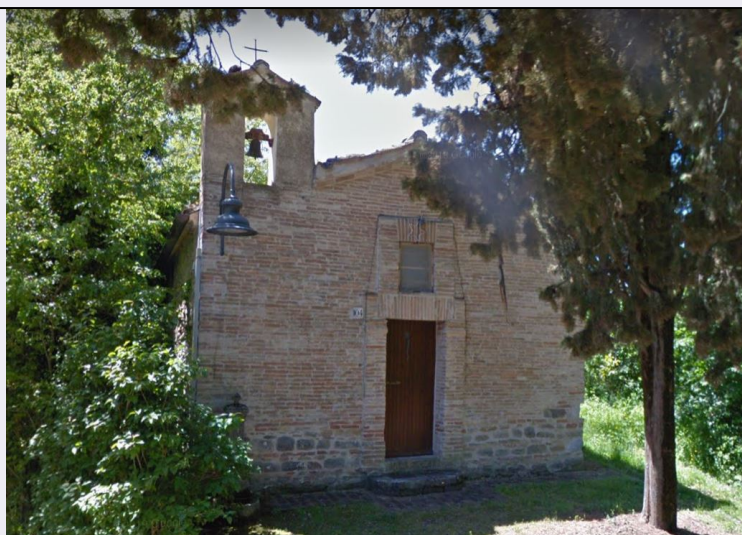
STCC - Stato di conservazione	discreto
STCO - Indicazioni specifiche	la chiesa è agibile; si rilevano: meccanismi nel piano della facciata e nella sommità della facciata, meccanismi di taglio nelle pareti laterali, meccanismi negli elementi di copertura-pareti laterali dell'aula, lesioni nella vela (rilevamento danni post sisma 2016: 2017/03/14; tipo di visita: completa)
US - UTILIZZAZIONI	
USA - USO ATTUALE	
USAD - Uso	chiesa
USO - USO STORICO	
USOD - Uso	chiesa
TU - CONDIZIONE GIURIDICA E VINCOLI	
CDG - CONDIZIONE GIURIDICA	
CDGG - Indicazione generica	proprietà Ente religioso cattolico
CDGS - Indicazione specifica	Parrocchia Castreccioni
NVC - PROVVEDIMENTI DI TUTELA	
NVCT - Tipo provvedimento	ope legis (Dlgs. 42/2004 art. 12)
DO - FONTI E DOCUMENTI DI RIFERIMENTO	
FTA - DOCUMENTAZIONE FOTOGRAFICA	
FTAX - Genere	documentazione allegata
FTAP - Tipo	fotografia digitale (file)
FTAD - Data	2019/05/00
FTAN - Codice identificativo	1100371387_foto2019
