# SCHEDA

OGTD - Definizione tipologica castello

OGTN - Denominazione Castello del Borgo

PVCC - Comune Bussoleno

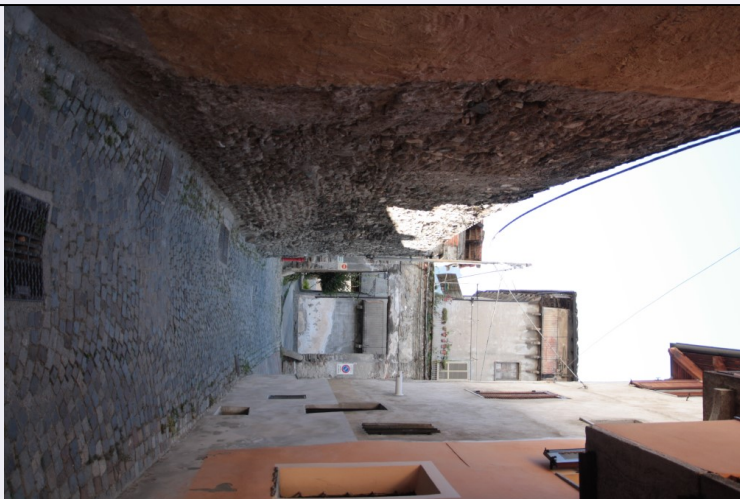
edificio composto da 2 corpi di fabbrica, la casa torre e una manica ad essa perpendicolare, nel complesso a pianta a L; strutture verticali in muratura mista in pietra e ciottoli intonacate; strutture orizzontali costituite da solai lignei e volte; copertura a falde con orditura lignea e manto in lose di pietra

<b>STCO - Indicazioni specifiche</b>	In fase di sopralluogo (2017), dall'osservazione dei prospetti esterni, si osserva che l'edificio corrispondente alla casa torre presenta varie forme di degrado che ne alterano lo stato di conservazione generale
--------------------------------------	---
