SCHEDA

OGTD - Definizione tipologica	casa
OGTQ - Qualificazione	privata
OGTN - Denominazione	Casa di civile abitazione

PVCS - Stato	ITALIA
PVCR - Regione	Piemonte
PVCP - Provincia	TO
PVCC - Comune	Bussoleno
PVCI - Indirizzo	via Walter Fontan, 19

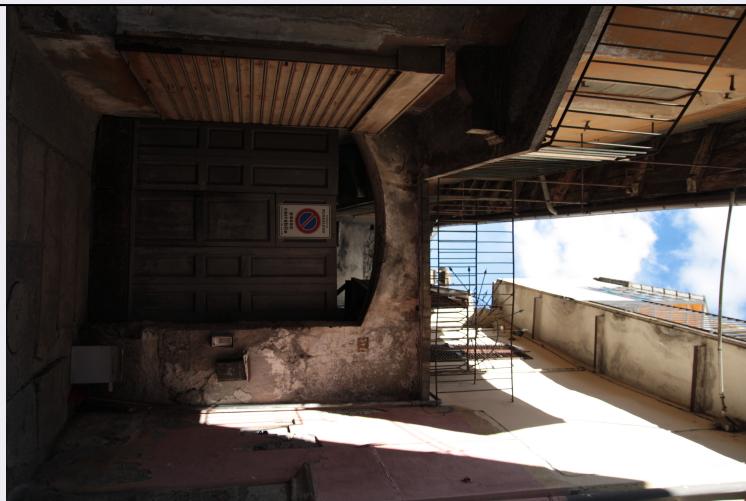
IST - Configurazione strutturale primaria	edificio a pianta rettangolare, a tre piani fuori terra; strutture verticali in muratura mista, ciottoli e pietra, e in laterizi e travi lignee al piano 2°; strutture orizzontali in solai piani (con cossattonato di interesse al piano primo); copertura a falde con orditura lignea e manto in lose
PN - PIANTA	
PNR - Riferimento alla parte	intero bene
PNT - PIANTA	
PNTS - Schema	a corpo unico
PNTF - Forma	rettangolare

STCO - Indicazioni	In fase di sopralluogo (2017) non è stato possibile accedere vicolo chiuso lungo il quale è ubicato il bene. Si evidenziava (scheda cartacea
---------------------------	--

specifiche	1977) un cattivo stato di conservazione con danni gravi e crolli della struttura
------------	--
