OGTD - Definizione tipologica casa

OGTQ - Qualificazione torre

OGTN - Denominazione Valgermana

PVCC - Comune Saludecio

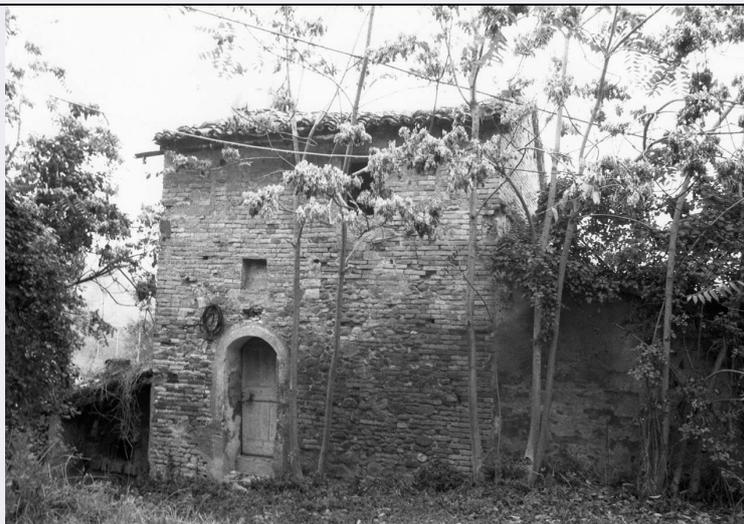
FTAA - Autore	Nicastri S.
FTAD - Data	1995/00/00
FTAC - Collocazione	SABAP RA Archivio Fotografico
FTAN - Codice identificativo	SABAPRAAFS129033
FTAT - Note	prospetto principale lato ingresso
FTA - DOCUMENTAZIONE FOTOGRAFICA	
FTAX - Genere	documentazione allegata
FTAP - Tipo	fotografia digitale (file) - riproduzione di fotografia b/n
FTAA - Autore	Nicastri S.
FTAD - Data	1995/00/00
FTAC - Collocazione	SABAP RA Archivio Fotografico
FTAN - Codice identificativo	SABAPRAAFS129034

L'edificio, in attesa di restauro, si trova in cattive condizioni di manutenzione. // ATBM(1): n.d.c.
