# SCHEDA

<b>OGT - OGGETTO</b>	
OGTD - Definizione tipologica	oratorio
OGTN - Denominazione	Oratorio di S. Giuseppe (ex)

PVCS - Stato	ITALIA
PVCR - Regione	Piemonte
PVCP - Provincia	NO
PVCC - Comune	Bellinzago Novarese
PVCL - Località	Dulzago
PVCI - Indirizzo	Via per Alzate

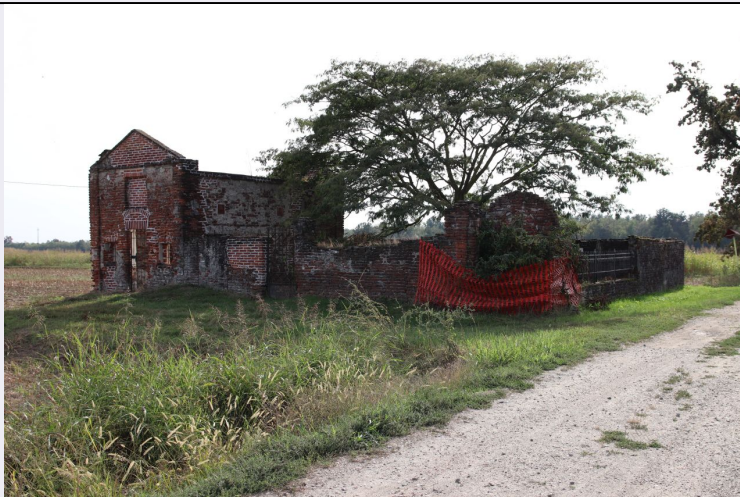
<b>FTAX - Genere</b>	documentazione allegata
<b>FTAP - Tipo</b>	fotografia digitale (file)
<b>FTAA - Autore</b>	Panzani, Laura
<b>FTAD - Data</b>	2019/09/21
<b>FTAE - Ente proprietario</b>	Soprintendenza Archeologia belle arti e paesaggio per le province di Biella Novara Verbano-Cusio-Ossola e Vercelli
<b>FTAN - Codice identificativo</b>	0100022602_01
<b>FTAT - Note</b>	Vista d'insieme
