OGT - OGGETTO	
OGTD - Definizione tipologica	chiesa
OGTN - Denominazione	Chiesa dei Santi Vito e Modesto

PVCS - Stato	ITALIA
PVCR - Regione	Piemonte
PVCP - Provincia	NO
PVCC - Comune	Bellinzago Novarese
PVCL - Località	Cavagliano
PVCI - Indirizzo	Via Dulzago

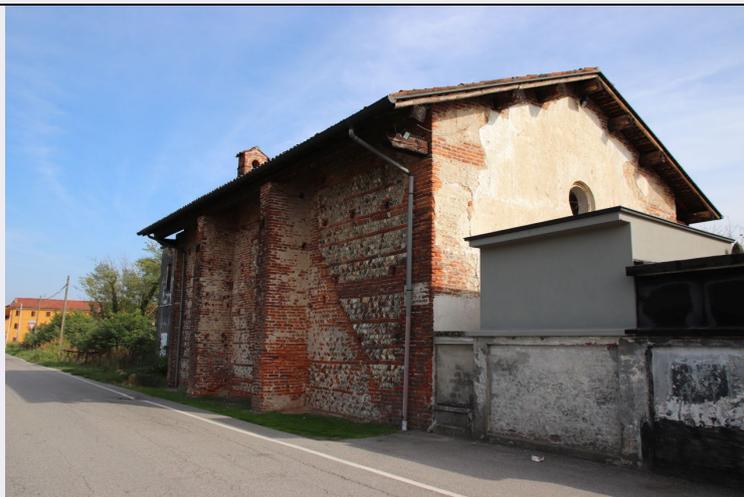
FTAN - Codice identificativo	0100046069_01
FTAT - Note	Vista di scorcio lato facciata
FTA - DOCUMENTAZIONE FOTOGRAFICA	
FTAX - Genere	documentazione allegata
FTAP - Tipo	fotografia digitale (file)
FTAA - Autore	Panzani, Laura
FTAD - Data	2019/09/21
FTAE - Ente proprietario	Soprintendenza Archeologia belle arti e paesaggio per le province di Biella Novara Verbano-Cusio-Ossola e Vercelli
FTAN - Codice identificativo	0100046069_02
FTAT - Note	Vista di scorcio lato abside
FTA - DOCUMENTAZIONE FOTOGRAFICA	
FTAX - Genere	documentazione allegata
FTAP - Tipo	fotografia digitale (file)
FTAA - Autore	Panzani, Laura
FTAD - Data	2019/09/21
