# SCHEDA

OGTD - Definizione tipologica	casa
OGTN - Denominazione	casa in via Cavour, 13

PVCS - Stato	ITALIA
PVCR - Regione	Piemonte
PVCP - Provincia	CN
PVCC - Comune	Alba

PVCI - Indirizzo	via Cavour, 13
<b>CS - LOCALIZZAZIONE CATASTALE</b>	
CTL - Tipo di localizzazione	localizzazione fisica
<b>CTS - LOCALIZZAZIONE CATASTALE</b>	
CTSC - Comune	Alba
CTSF - Foglio/Data	37A/ 2019
<b>GP - GEOREFERENZIAZIONE TRAMITE PUNTO</b>	
GPI - Identificativo punto	2
GPL - Tipo di localizzazione	localizzazione fisica
<b>GPD - DESCRIZIONE DEL PUNTO</b>	
<b>GPDP - PUNTO</b>	
GPDPX - Coordinata X	8.034224
GPDPY - Coordinata Y	44.701282
GPM - Metodo di georeferenziazione	punto esatto
GPT - Tecnica di georeferenziazione	rilievo da foto aerea con sopralluogo
GPP - Proiezione e Sistema di riferimento	WGS84
<b>GPB - BASE DI RIFERIMENTO</b>	
GPBB - Descrizione sintetica	google maps
GPBT - Data	2019
GPBO - Note	(4456748) <a href="https://www.google.it/maps">https://www.google.it/maps</a>
<b>AU - DEFINIZIONE CULTURALE</b>	
<b>ATB - AMBITO CULTURALE</b>	
ATBR - Riferimento all'intervento	costruzione
ATBD - Denominazione	ambito piemontese

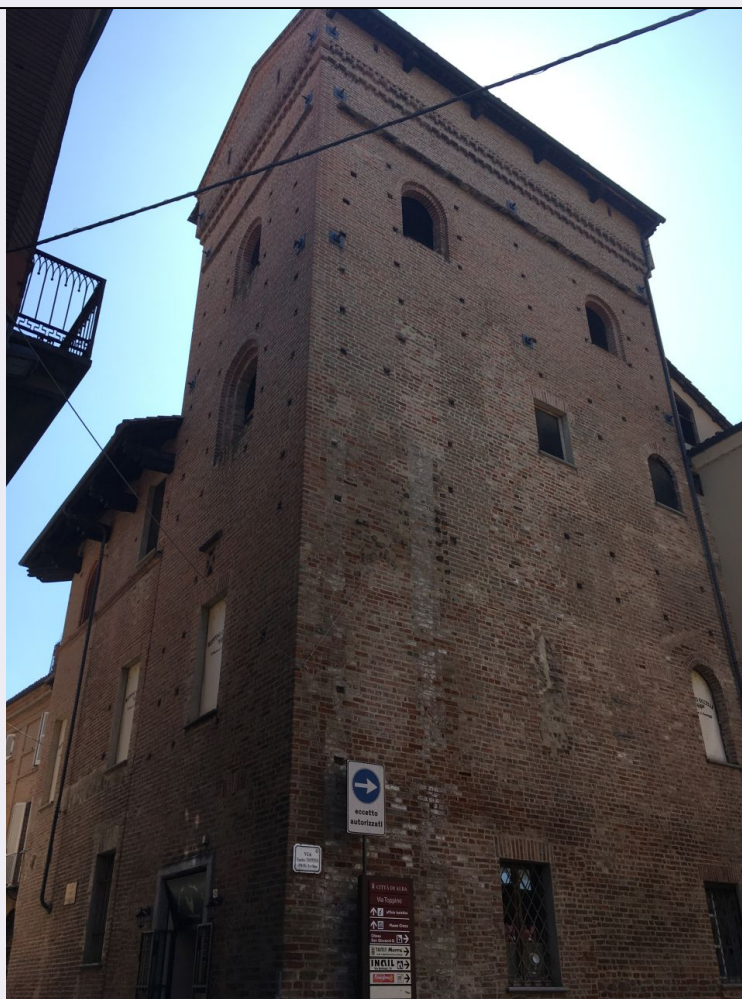
<b>STCR - Riferimento alla parte</b>	intero bene
<b>STCC - Stato di conservazione</b>	buono
<b>STCO - Indicazioni specifiche</b>	Sono visibili tracce di umidità in corrispondenza del basamento e degradi circoscritti di serramenti e inferriate (2019).

<b>RSTT - Tipo di intervento</b>	L'edificio è stato oggetto di un intervento di recupero che ha previsto la ristilatura dei giunti, la manutenzione degli elementi lignei della copertura e il consolidamento delle decorazioni in laterizio. Gli interni
----------------------------------	--------------------------------------------------------------------------------------------------------------------------------------------------------------------------------------------------------------------------

dei piani superiori sono al grezzo (2019).
