# SCHEDA

OGTD - Definizione tipologica ex ghiacciaia

OGTN - Denominazione Ghiacciaia

OGAD - Denominazione Antica Ghiacciaia Malatestiana

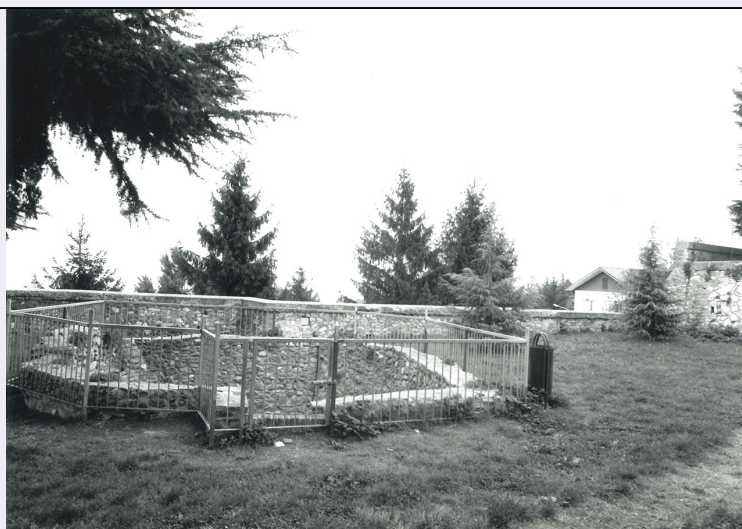
SIIN - Numero di piani	-1
SIIP - Tipo di piani	p. interrato-1
<b>IS - IMPIANTO STRUTTURALE</b>	
IST - Configurazione strutturale primaria	Trattasi di una struttura in pietra murata a corsi irregolari che dal p.t. si sviluppa al p. interrato come un tronco di cono rovesciato. Al livello del terreno si presenta con una pianta poligonale irregolare. Originariamente presentava un tetto in legno si suppone di tipo a padiglione.
<b>ISS - ELEMENTI STRUTTURALI SUSSIDIARI</b>	
ISSU - Ubicazione	lato nord
ISST - Tipo	scala
<b>PN - PIANTA</b>	
PNR - Riferimento alla parte	intero bene
<b>PNT - PIANTA</b>	
PNTQ - Riferimento piano o quota	p.t.
PNTS - Schema	centrale
PNTF - Forma	poligonale irregolare
<b>PN - PIANTA</b>	
PNR - Riferimento alla parte	intero bene
<b>PNT - PIANTA</b>	
PNTQ - Riferimento piano o quota	p. interrato
PNTS - Schema	centrale
PNTF - Forma	circolare
<b>FN - FONDAZIONI</b>	
<b>FNS - STRUTTURE</b>	
FNSU - Ubicazione	intero bene
