# SCHEDA

OGTD - Definizione tipologica	chiesa
OGTQ - Qualificazione	sussidiaria
OGTN - Denominazione	dell'Ascensione

PVCS - Stato	ITALIA
PVCR - Regione	Emilia-Romagna
PVCP - Provincia	RN
PVCC - Comune	Montescudo-Monte Colombo
PVCL - Località	La Gorga
PVCI - Indirizzo	Via Ascensione, s.n.c.
PVL - Altra località	La Gorga

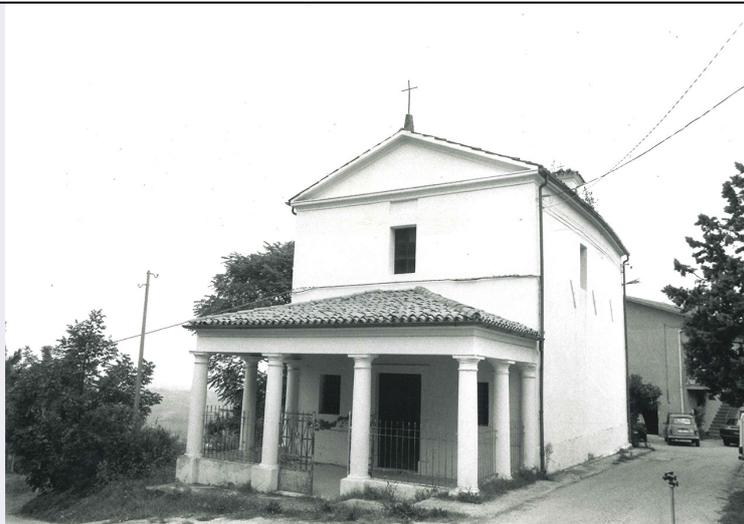
<b>FTAX - Genere</b>	documentazione allegata
<b>FTAP - Tipo</b>	fotografia digitale (file) da fotografia b/n
<b>FTAA - Autore</b>	Garegnani, Marina
<b>FTAD - Data</b>	1996/00/00
<b>FTAC - Collocazione</b>	SABAP RA Archivio Fotografico
<b>FTAN - Codice identificativo</b>	sabapraafs134270
<b>FTAT - Note</b>	Prospetto principale
<b>FTAF - Formato</b>	13x20
