# SCHEDA

OGTD - Definizione tipologica mura

OGTQ - Qualificazione difensive

OGTN - Denominazione malatestiane

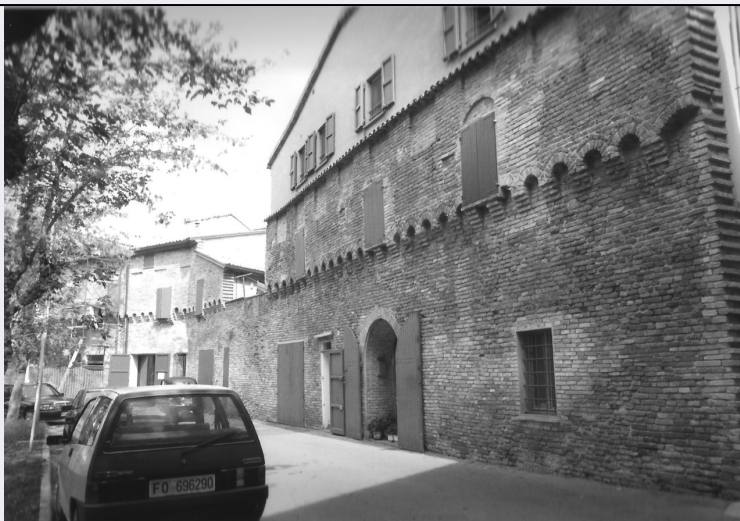
<b>REN R - Riferimento</b>	intero bene
<b>RE NS - Notizia sintetica</b>	vicende e accorpamenti
<b>RE NN - Notizia</b>	Il paese passò, nel 1504, dai Malatesta alla Signoria di Venezia, da questa alla Chiesa poi ai duchi d'Urbino per ritornare alla Chiesa nel 1631; dopo di ciò le mura persero la loro funzione originaria e vennero piano piano accorpate nelle fabbriche delle abitazioni dei cittadini.
<b>RE NF - Fonte</b>	B.2 (p.575)
<b>RE NF - Fonte</b>	n.d.c.
<b>REL - CRONOLOGIA, ESTREMO REMOTO</b>	
<b>RELS - Secolo</b>	XVI
<b>RELF - Frazione di secolo</b>	inizio
<b>RELW - Validità</b>	post
<b>REV - CRONOLOGIA, ESTREMO RECENTE</b>	
<b>REVS - Secolo</b>	XVII
<b>REVF - Frazione di secolo</b>	metà
<b>RE VW - Validità</b>	ante
<b>IS - IMPIANTO STRUTTURALE</b>	
	Le mura sono costituite da una cortina in muratura omogenea realizzata con corsi regolari di mattoni in laterizio; la parte superiore

<b>IST - Configurazione strutturale primaria</b>	delle mura è caratterizzata da una serie di archetti pensili costruiti a sostegno della merlatura. Attualmente delle mura è possibile leggere solamente il lato esterno in quanto sono state totalmente inglobate nelle abitazioni dei cittadini.
<b>ISS - ELEMENTI STRUTTURALI SUSSIDIARI</b>	
<b>ISSU - Ubicazione</b>	lato est e ovest
<b>ISST - Tipo</b>	resti dei torrioni
<b>PN - PIANTA</b>	
<b>PNR - Riferimento alla parte</b>	intero bene
<b>PNT - PIANTA</b>	
<b>PNTQ - Riferimento piano o quota</b>	p. t.
<b>PNTS - Schema</b>	articolato
<b>PNTF - Forma</b>	irregolare
<b>PNTE - Dati icnografici significativi</b>	ex torrioni(3)
<b>FN - FONDAZIONI</b>	
<b>FNS - STRUTTURE</b>	
<b>FNSU - Ubicazione</b>	intero bene
<b>FNST - Tipo</b>	non accertabile
<b>FNSQ - Qualificazione del tipo</b>	non accertabile
<b>FNSC - Tecnica costruttiva</b>	non accertabile
<b>FNSM - Materiali</b>	non accertabile

<b>SV - STRUTTURE VERTICALI</b>	
<b>SVC - TECNICA COSTRUTTIVA</b>	
<b>SVCU - Ubicazione</b>	intero bene
<b>SVCT - Tipo di struttura</b>	parete
<b>SVCC - Genere</b>	in muratura
<b>SVCQ - Qualificazione del genere</b>	a corsi regolari
<b>SVCM - Materiali</b>	laterizio a vista
<b>US - UTILIZZAZIONI</b>	
<b>USA - USO ATTUALE</b>	
<b>USAR - Riferimento alla parte</b>	intero bene
<b>USAD - Uso</b>	pareti di abitazioni
<b>USO - USO STORICO</b>	
<b>USOR - Riferimento alla parte</b>	intero bene
<b>USOC - Riferimento cronologico</b>	destinazione originaria
<b>USOD - Uso</b>	mura difensive
<b>TU - CONDIZIONE GIURIDICA E VINCOLI</b>	
<b>CDG - CONDIZIONE GIURIDICA</b>

<b>AGGN - Nome</b>	Peruzzi, Lucia
<b>AGGF - Funzionario responsabile</b>	Musmeci, Marco
<b>AN - ANNOTAZIONI</b>	
<b>OSS - Osservazioni</b>	Nonostante l'inglobamento delle mura nelle abitazioni si riesce ancor oggi a leggerne il tracciato. Purtroppo manca un organico restauro che unifichi i vari singoli interventi di manutenzione. // ATBM(1): n.d.c.
