SCHEDA

OGTD - Definizione tipologica	chiesa
OGTQ - Qualificazione	privata
OGTN - Denominazione	Santa Lucia

PVCS - Stato	ITALIA
PVCR - Regione	Emilia-Romagna
PVCP - Provincia	RN
PVCC - Comune	San Giovanni in Marignano
PVCL - Località	SAN GIOVANNI IN MARIGNANO
PVCI - Indirizzo	Via Santa Lucia
PVL - Altra località	Pian Ventena

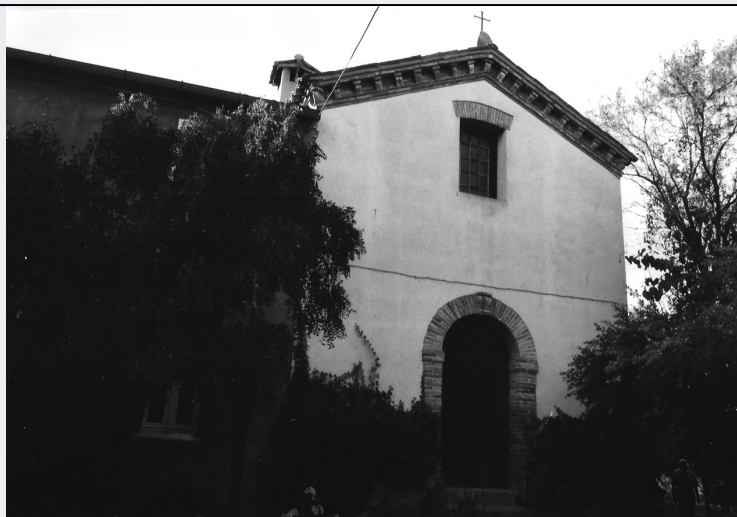
FTAC - Collocazione	SABAP RA Archivio Fotografico
FTAN - Codice identificativo	SABAPRAAFS137325
FTAT - Note	prospetto principale
FTA - DOCUMENTAZIONE FOTOGRAFICA	
FTAX - Genere	documentazione allegata
FTAP - Tipo	fotografia digitale (file) - riproduzione di fotografia b/n
FTAD - Data	1997/00/00
FTAC - Collocazione	SABAP RA Archivio Fotografico
FTAN - Codice identificativo	SABAPRAAFS137326
FTAT - Note	prospetto tergale e lato nord
FTA - DOCUMENTAZIONE FOTOGRAFICA	
FTAX - Genere	documentazione allegata
FTAP - Tipo	fotografia digitale (file) - riproduzione di fotografia b/n
FTAD - Data	1997/00/00
FTAC - Collocazione	SABAP RA Archivio Fotografico
FTAN - Codice identificativo	SABAPRAAFS137327
FTAT - Note	interno verso l'altare
FTA - DOCUMENTAZIONE FOTOGRAFICA	
FTAX - Genere	documentazione allegata
FTAP - Tipo	fotografia digitale (file) - riproduzione di fotografia b/n
FTAD - Data	1997/00/00
FTAC - Collocazione	SABAP RA Archivio Fotografico
