# SCHEDA

OGTD - Definizione tipologica	chiesa
OGTQ - Qualificazione	conventuale
OGTN - Denominazione	della Madonna Addolorata

PVCS - Stato	ITALIA
PVCR - Regione	Emilia-Romagna
PVCP - Provincia	RN
PVCC - Comune	San Giovanni in Marignano
PVCL - Località	SAN GIOVANNI IN MARIGNANO
PVCI - Indirizzo	Via Borgo Sant'Antonio 75

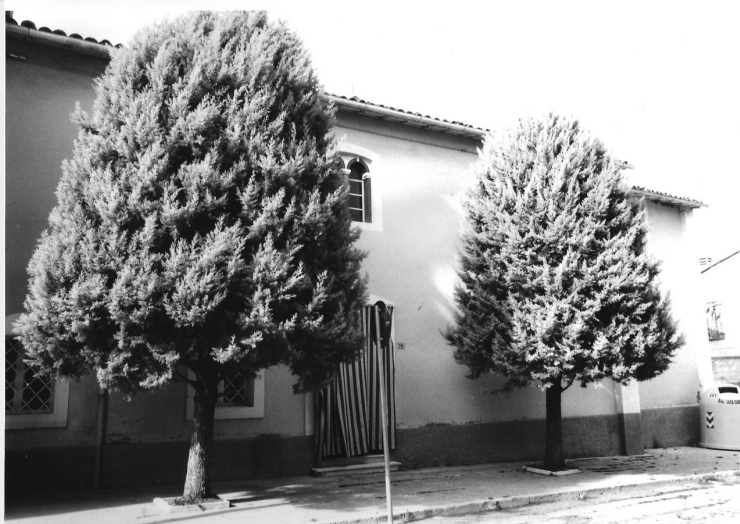
<b>OSS - Osservazioni</b>	L'edificio si trova inserito nel contesto conventuale e si trova in buone condizioni sia di conservazione che di manutenzione. Il fabbricato del convento, pur coevo alla chiesa, ha subito diverse trasformazioni tanto che allo stato attuale non presenta alcuna valenza architettonica. // ATBM(1): n.d.c.
---------------------------	--
