SCHEDA

ACSS - Specifiche	scheda II livello elaborata nell'ambito del rilievo danni post sisma
OG - OGGETTO	
OGT - OGGETTO	
OGTD - Definizione tipologica	chiesa
OGTN - Denominazione	Chiesa di San Lorenzo
LC - LOCALIZZAZIONE GEOGRAFICO-AMMINISTRATIVA	
PVC - LOCALIZZAZIONE GEOGRAFICO-AMMINISTRATIVA	
PVCS - Stato	ITALIA
PVCR - Regione	Marche
PVCP - Provincia	MC
PVCC - Comune	Fiastra
PVCL - Località	SAN LORENZO IN COLPOLINA
PVCI - Indirizzo	Via San Lorenzo in Colpolina
CS - LOCALIZZAZIONE CATASTALE	
CTL - Tipo di localizzazione	localizzazione fisica
CTS - LOCALIZZAZIONE CATASTALE	
CTSC - Comune	Fiastra
CTSF - Foglio /Data	1
CTSN - Particelle	A
GP - GEOREFERENZIAZIONE TRAMITE PUNTO	
GPI - Identificativo punto	2
GPL - Tipo di localizzazione	localizzazione fisica
GPD - DESCRIZIONE DEL PUNTO	
GPDP - PUNTO	
GPDPX - Coordinata X	13.124301
GPDPY - Coordinata Y	43.086764
GPM - Metodo di georeferenziazione	punto approssimato
GPT - Tecnica di

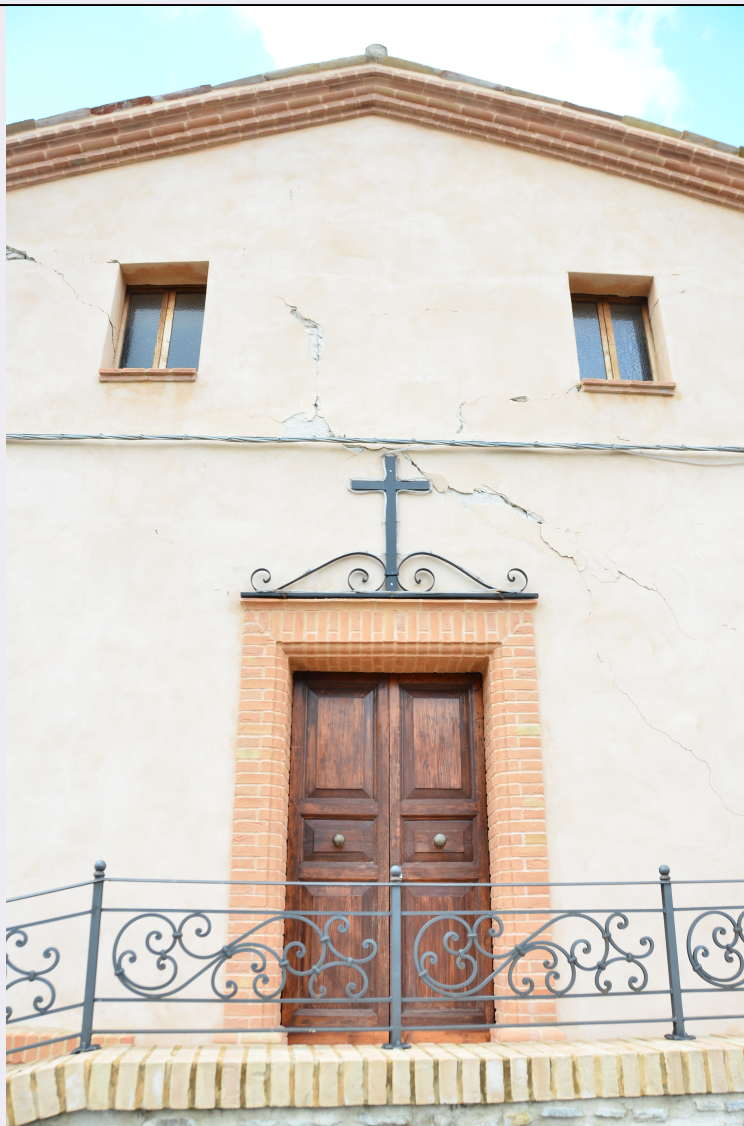
STCO - Indicazioni specifiche	La facciata presenta un danno lieve per il distacco o fuori piombo; assenza di danno per meccanismi nella sommità, danno grave per lesioni (rilevamento danni post sisma: 2016/21).
STC - STATO DI CONSERVAZIONE	
STCR - Riferimento alla parte	strutture murarie
STCC - Stato di conservazione	danno lieve
STCO - Indicazioni specifiche	lesioni all'interno del bene con meccanismi di taglio nelle pareti laterali (rilevamento danni post sisma: 2016/10/21).
STC - STATO DI CONSERVAZIONE	
STCR - Riferimento alla parte	soffitti
STCC - Stato di conservazione	danno lieve
STCO - Indicazioni specifiche	Lesioni presenti nell'arco e nella copertura (rilevamento danni post sisma: 2016/10/21).
STC - STATO DI CONSERVAZIONE	
STCR - Riferimento alla parte	corpi adiacenti
STCC - Stato di conservazione	danno moderato
STCO - Indicazioni specifiche	(rilevamento danni post sisma: 2016/10/21)
STC - STATO DI CONSERVAZIONE

STCR - Riferimento alla parte	cella campanaria
STCC - Stato di conservazione	danno grave
US - UTILIZZAZIONI	
USA - USO ATTUALE	
USAR - Riferimento alla parte	intero bene
USAD - Uso	chiesa
USO - USO STORICO	
USOR - Riferimento	intero bene
