# SCHEDA

OGTD - Definizione tipologica	palazzo
OGTQ - Qualificazione	comunale
OGTN - Denominazione	Palazzo Comunale Acquacanina

PVCS - Stato	ITALIA
PVCR - Regione	Marche
PVCP - Provincia	MC
PVCC - Comune	Fiastra
PVCL - Località	Acquacanina
PVCI - Indirizzo	Via Giacomo Leopardi

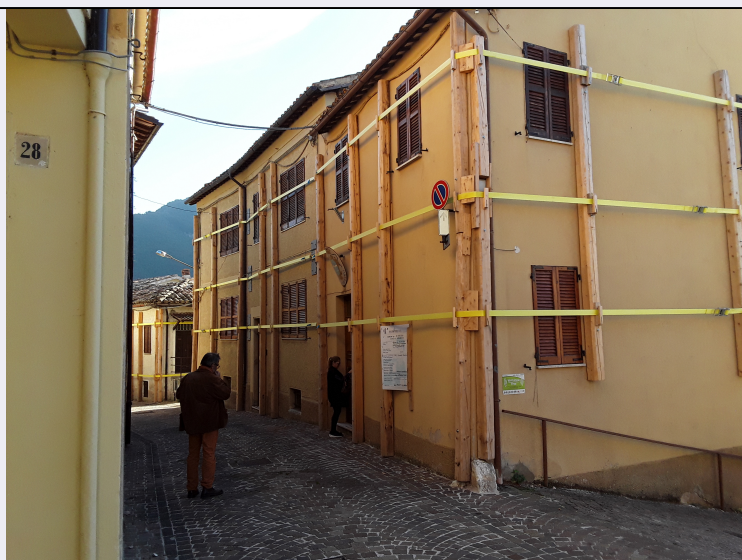
<b>parte</b>	strutture murarie
<b>STCC - Stato di conservazione</b>	danno moderato
<b>STCO - Indicazioni specifiche</b>	1/3 delle pareti esterne presentano un danno lieve, tra 1/3 e 2/3 delle pareti interne presenta un danno moderato, tra 1/3 e 2/3 della superficie di interazione tra i corpi adiacenti presenta un danno moderato, un cantone presenta un danno moderato. (rilevamento danni post sisma: 2017/03/10)
<b>STC - STATO DI CONSERVAZIONE</b>	
<b>STCR - Riferimento alla parte</b>	scale
<b>STCC - Stato di conservazione</b>	danno moderato
<b>STCO - Indicazioni specifiche</b>	Superficie interessata tra 1/3 e 2/3 (rilevamento danni post sisma: 2017/03/10)
<b>STC - STATO DI CONSERVAZIONE</b>	
<b>STCR - Riferimento alla parte</b>	solai
<b>STCC - Stato di conservazione</b>	danno moderato
<b>STCO - Indicazioni specifiche</b>	Superficie interessata tra 1/3 e 2/3 (rilevamento danni post sisma: 2017/03/10)
<b>US - UTILIZZAZIONI</b>
