SCHEDA

OGTD - Definizione tipologica	chiesa
OGTN - Denominazione	Oratorio San Francesco

PVCS - Stato	ITALIA
PVCR - Regione	Marche
PVCP - Provincia	MC
PVCC - Comune	Fiuminata
PVCL - Località	QUADREGGIANA
PVCI - Indirizzo	Strada Provinciale 29

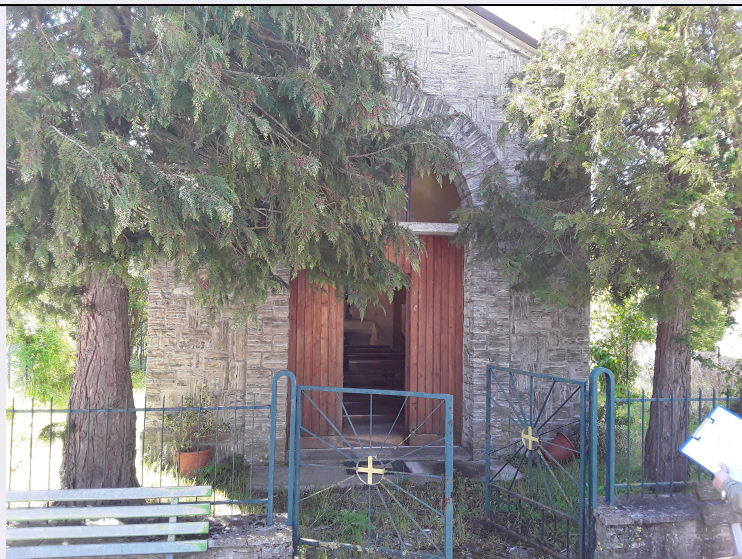
STCO - Indicazioni specifiche rilevamento danni post sisma del 2017/05/05: assenza di danno riguarda il ribaltamento della facciata, i meccanismi nella sommità della facciata ed aggetti; danno lieve nei meccanismi nel piano della facciata.

STCC - Stato di conservazione danno moderato

STCO - Indicazioni specifiche rilevamento danni post sisma del 2017/05/05, viene consigliato un intervento di manutenzione.
