ACSE - Ente	U.C.C.R. Marche
ACSC - Codice	1535_043023
ACSS - Specifiche	scheda II livello elaborata nell'ambito del rilievo danni post sisma

OGTD - Definizione tipologica	canonica
OGTN - Denominazione	Casa Canonica di San Michele Arcangelo

PVCS - Stato	ITALIA
PVCR - Regione	Marche
PVCP - Provincia	MC
PVCC - Comune	Macerata
PVCL - Località	Macerata
PVCI - Indirizzo	Borgo San Giuliano

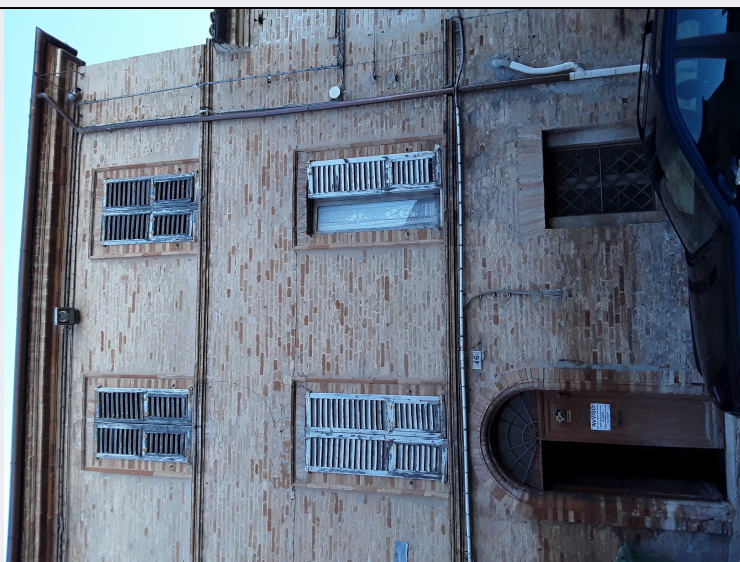
STCR - Riferimento alla parte	parete esterna
STCC - Stato di conservazione	danno moderato
STCO - Indicazioni specifiche	Danno moderato per meccanismi nel piano per una superficie minore ad 1/3 , sono state rilevate lesioni alle fasce murarie della facciata (rilevamento danni post sisma: 2017/03/08).

STCR - Riferimento alla parte	scale
STCC - Stato di conservazione	danno medio
STCO - Indicazioni specifiche	Danno per una superficie compresa tra 1/3 e 2/3, sono state rilevate lesioni sulla struttura delle scale (rilevamento danni post sisma: 2017 /03/08).

STCR - Riferimento alla parte	elementi non strutturali
STCC - Stato di conservazione	danno grave
STCO - Indicazioni specifiche	Danno al rivestimento e controsoffitti recenti (rilevamento danni post sisma: 2017/03/08).
