SCHEDA

OGTD - Definizione tipologica	casa
OGTN - Denominazione	Casa Confraternita Santissimo Sacramento di Rosario

PVCS - Stato	ITALIA
PVCR - Regione	Marche
PVCP - Provincia	MC
PVCC - Comune	Caldarola
PVCL - Località	Castello di Pievefavera
PVCI - Indirizzo	Via Castello

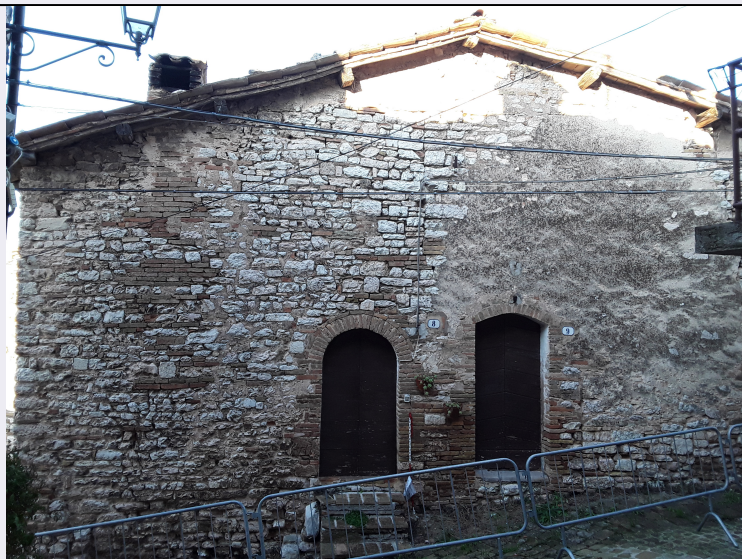
RENN - Notizia	L'edificio a pianta irregolare forse testimonia le diverse epoche di costruzione.
RENF - Fonte	scheda rilievo danni sisma
REL - CRONOLOGIA, ESTREMO REMOTO	
RELS - Secolo	XX
REV - CRONOLOGIA, ESTREMO RECENTE	
REVS - Secolo	XX
PN - PIANTA	
PNT - PIANTA	
PNTS - Schema	articolato
SV - STRUTTURE VERTICALI	
SVC - TECNICA COSTRUTTIVA

SVCT - Tipo di struttura	parete
SVCC - Genere	in muratura
SVCQ - Qualificazione del genere	con conci sbozzati
SVCM - Materiali	pietra calcare
SVCM - Materiali	laterizio

STC - STATO DI CONSERVAZIONE	
STCR - Riferimento alla parte	parete esterna
STCC - Stato di conservazione	danno grave
STCO - Indicazioni specifiche	Tra 1/3 e 2/3 della superficie (rilevamento danni post sisma: 2017/02/16)
STC - STATO DI CONSERVAZIONE	
STCR - Riferimento alla parte	pareti interne

STCC - Stato di conservazione	danno moderato
STCO - Indicazioni specifiche	Interessa meno di 1/3 della superficie (rilevamento danni post sisma: 2017/02/16)
STC - STATO DI CONSERVAZIONE	
STCR - Riferimento alla parte	solai
STCC - Stato di conservazione	danno moderato
STCO - Indicazioni specifiche	Interessa meno di 1/3 della superficie (rilevamento danni post sisma: 2017/02/16)
STC - STATO DI CONSERVAZIONE	
STCR - Riferimento alla parte	corpi adiacenti
STCC - Stato di conservazione	danno moderato
STCO - Indicazioni specifiche	Interessa meno di 1/3 dell'interazione tra corpi adiacenti e corpi annessi oltre al ribaltamento del cantonale (rilevamento danni post sisma: 2017/02/16)
US - UTILIZZAZIONI	
USA - USO ATTUALE	
USAD - Uso	in abbandono
USO - USO STORICO	
USOD - Uso	abitazione
USOD - Uso	magazzino
TU - CONDIZIONE GIURIDICA E VINCOLI	
CDG - CONDIZIONE GIURIDICA	
CDGG - Indicazione generica	proprietà Ente religioso cattolico
