ACSE - Ente	U.C.C.R. Marche
ACSC - Codice	1173_043006
ACSS - Specifiche	scheda II livello elaborata nell'ambito del rilievo danni post sisma

OGTD - Definizione tipologica	palazzo
OGTN - Denominazione	Palazzo Pallotta

PVCS - Stato	ITALIA
PVCR - Regione	Marche
PVCP - Provincia	MC
PVCC - Comune	Caldarola
PVCI - Indirizzo	Piazza Vittorio Emanuele II

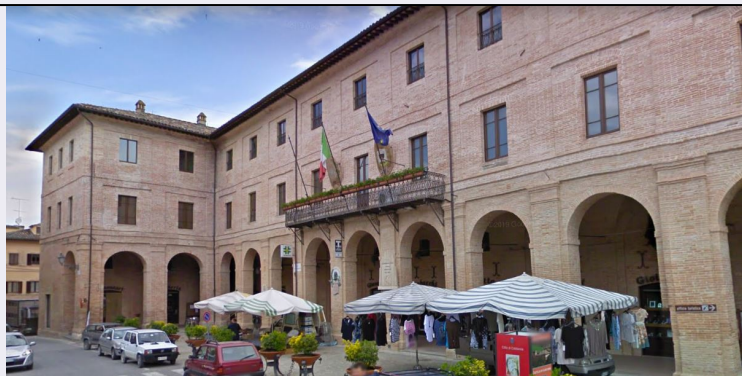
STCO - Indicazioni specifiche	Danneggiamento per meccanismi fuori piano: danno lieve per una superficie inferiore a 1/3 delle pareti nord e ovest; danno medio per una superficie maggiore a 2/3 della parete est. Danneggiamento per meccanismi nel piano: danno lieve per una superficie inferiore a 1/3 delle pareti ovest; danno medio per una superficie superiore a 2/3 per le pareti nord e est; danno moderato per una superficie inferiore a 1/3 per il ribaltamento delle fasce sottotetto (rilevamento danni post sisma: 2017/03/07)
STC - STATO DI CONSERVAZIONE	
STCR - Riferimento alla

parte	pareti interne
STCC - Stato di conservazione	danno medio
STCO - Indicazioni specifiche	per una superficie superiore a 2/3 (rilevamento danni post sisma: 2017/03/07)
STC - STATO DI CONSERVAZIONE	
STCR - Riferimento alla parte	portico
STCC - Stato di conservazione	danno lieve
STCO - Indicazioni specifiche	per una superficie tra 1/3 e 2/3 (rilevamento danni post sisma: 2017/03/07)
STC - STATO DI CONSERVAZIONE	
STCR - Riferimento alla parte	solai
STCC - Stato di conservazione	danno medio
STCO - Indicazioni specifiche	sfilamento testa delle travi e/o martellamento per una superficie tra 1/3 e 2/3 (rilevamento danni post sisma: 2017/03/07)
STC - STATO DI CONSERVAZIONE	
STCR - Riferimento alla parte	volte
STCO - Indicazioni specifiche	Danno moderato di collasso locale dell'impalcato o della volta per una superficie inferiore a 1/3. Danno lieve alle volte interne per una superficie tra 1/3 e 2/3 per una superficie tra 1/3 e 2/3 (rilevamento danni post sisma: 2017/03/07).

STC - STATO DI CONSERVAZIONE	
STCR - Riferimento alla parte	scale
STCC - Stato di conservazione	danno medio
STCO - Indicazioni specifiche	per una superficie superiore a 2/3, numero vano scale 2. per una superficie tra 1/3 e 2/3 (rilevamento danni post sisma: 2017/03/07)
US - UTILIZZAZIONI	
USA - USO ATTUALE	
USAD - Uso	uffici
USA - USO ATTUALE	
USAD - Uso	negozi
USA - USO ATTUALE	
USAD - Uso	museo
TU - CONDIZIONE GIURIDICA E VINCOLI	
CDG - CONDIZIONE GIURIDICA	
CDGG - Indicazione generica	proprietà Ente pubblico territoriale
CDGS - Indicazione specifica	Comune di Caldarola
NVC - PROVVEDIMENTI DI TUTELA
