# SCHEDA

OGTD - Definizione tipologica	canonica
OGTQ - Qualificazione	parrocchiale
OGTN - Denominazione	Canonica della chiesa di San Martino

PVCS - Stato	ITALIA
PVCR - Regione	Marche
PVCP - Provincia	MC
PVCC - Comune	Castelraimondo
PVCL - Località	RUSTANO

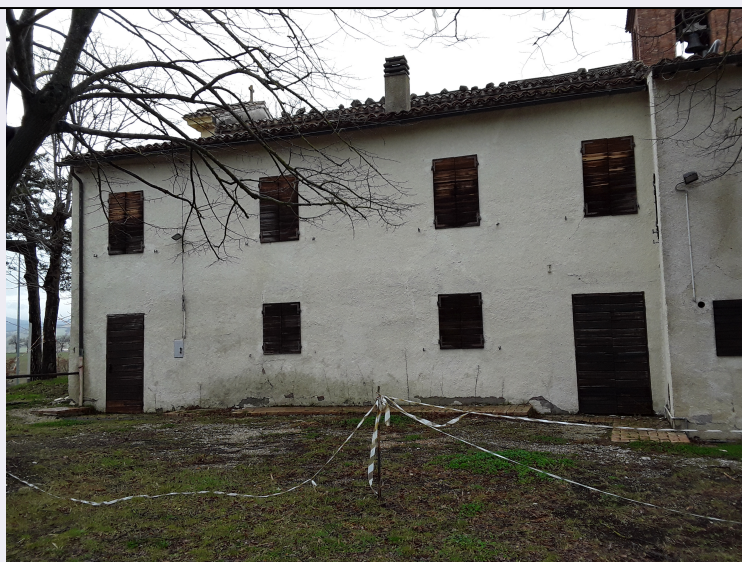
<b>PVMU - Ubicazione</b>	p. t.
<b>PVMG - Genere</b>	mattonelle quadrate
<b>CO - CONSERVAZIONE</b>	
<b>STC - STATO DI CONSERVAZIONE</b>	
<b>STCR - Riferimento alla parte</b>	strutture murarie
<b>STCC - Stato di conservazione</b>	danno grave
<b>STCO - Indicazioni specifiche</b>	Meno di 1/3 della superficie è interessata dal danno (rilevamento danni post sisma: 2017/02/07).
<b>STC - STATO DI CONSERVAZIONE</b>	
<b>STCR - Riferimento alla parte</b>	solai
<b>STCC - Stato di conservazione</b>	danno moderato
<b>STCO - Indicazioni specifiche</b>	Meno di 1/3 della superficie è interessata dal danno (rilevamento danni post sisma: 2017/02/07).
<b>STC - STATO DI CONSERVAZIONE</b>	
<b>STCR - Riferimento alla parte</b>	scale
<b>STCC - Stato di conservazione</b>	danno moderato
<b>STCO - Indicazioni specifiche</b>	Meno di 1/3 della superficie è interessata dal danno, numero di vani scale danneggiati 1 (rilevamento danni post sisma: 2017/02/07).
