ACSS - Specifiche	scheda II livello elaborata nell'ambito del rilievo danni post sisma
OG - OGGETTO	
OGT - OGGETTO	
OGTD - Definizione tipologica	chiesa
OGTQ - Qualificazione	cimiteriale
OGTN - Denominazione	Chiesa cimiteriale di Castelraimondo
LC - LOCALIZZAZIONE GEOGRAFICO-AMMINISTRATIVA	
PVC - LOCALIZZAZIONE GEOGRAFICO-AMMINISTRATIVA	
PVCS - Stato	ITALIA
PVCR - Regione	Marche
PVCP - Provincia	MC
PVCC - Comune	Castelraimondo
PVCL - Località	CASTELRAIMONDO
PVCI - Indirizzo	Via Potenza
CS - LOCALIZZAZIONE CATASTALE	
CTL - Tipo di localizzazione	localizzazione fisica
CTS - LOCALIZZAZIONE CATASTALE	
CTSC - Comune	Castelraimondo
CTSF - Foglio/Data	24
CTSN - Particelle	A
GP - GEOREFERENZIAZIONE TRAMITE PUNTO	
GPI - Identificativo punto	2
GPL - Tipo di localizzazione	localizzazione fisica
GPD - DESCRIZIONE DEL PUNTO	
GPDP - PUNTO	
GPDPX - Coordinata X	13.063418
GPDPY - Coordinata Y	43.213330
GPM - Metodo di georeferenziazione	punto approssimato

CO - CONSERVAZIONE**STC - STATO DI CONSERVAZIONE**

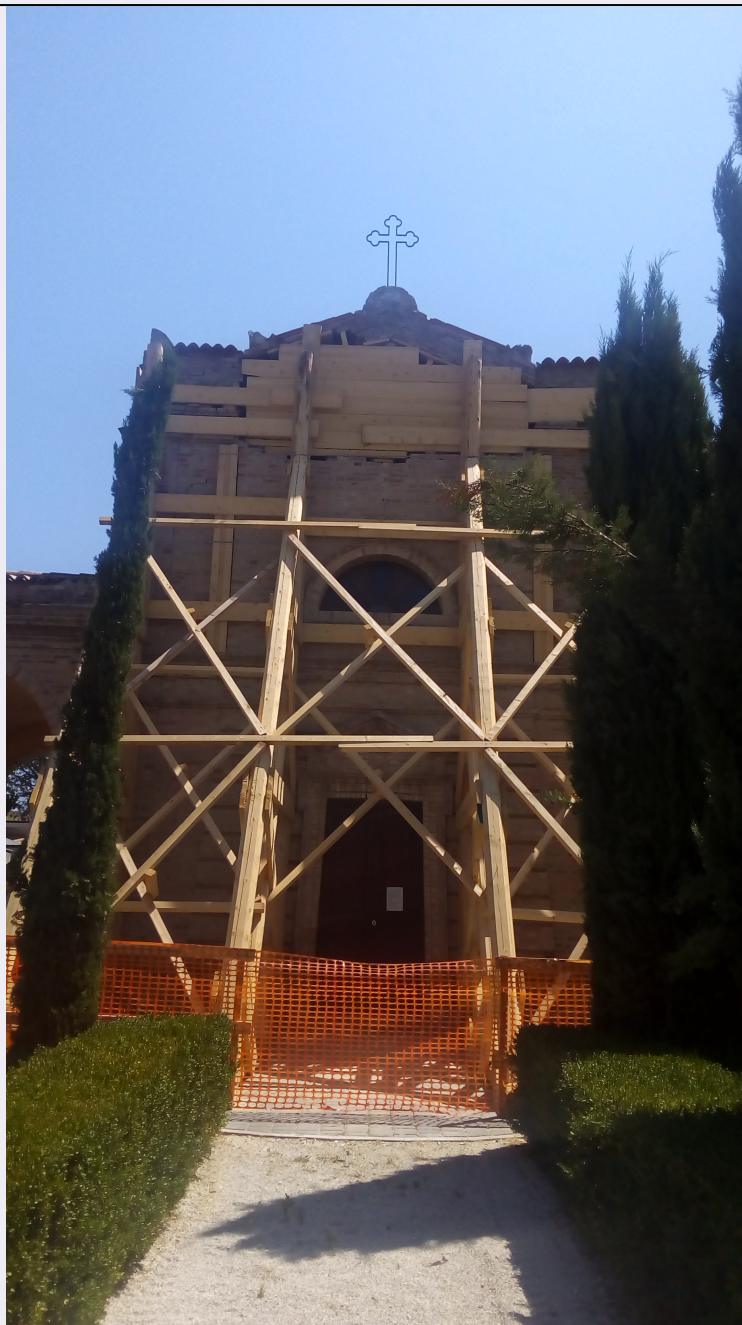
STCO - Indicazioni specifiche	Danno molto grave per distacco della facciata e possibile ribaltamento. Danno grave per meccanismi nella sommità della facciata. Danno lieve per meccanismi nel piano della facciata (rilevamento danni post sisma: 2017/07/31).
--------------------------------------	--

STCO - Indicazioni specifiche	Lesioni agli arconi come risposta trasversale dell'aula (rilevamento danni post sisma: 2017/07/31).
--------------------------------------	---
