ACSE - Ente	U.C.C.R. Marche
ACSC - Codice	4560_043009
ACSS - Specifiche	scheda II livello elaborata nell'ambito del rilievo danni post sisma

OGTD - Definizione tipologica	camera mortuaria
OGTN - Denominazione	Camera mortuaria del cimitero di Castel S. Maria

PVCS - Stato	ITALIA
PVCR - Regione	Marche
PVCP - Provincia	MC
PVCC - Comune	Castelraimondo
PVCL - Località	Castel Santa Maria

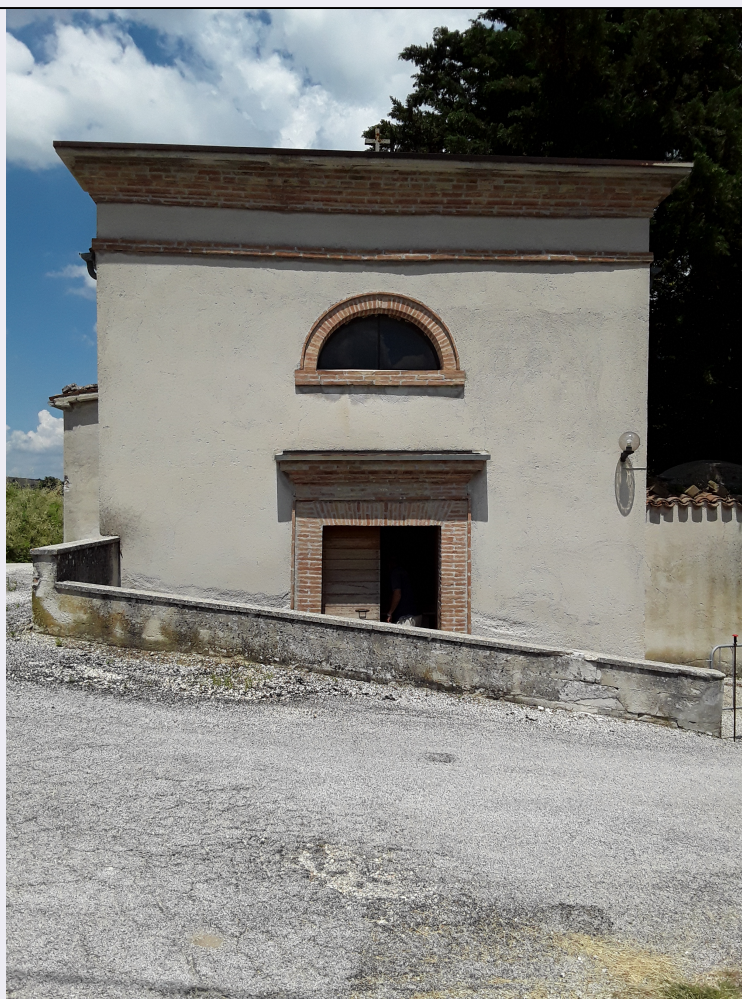
STCC - Stato di conservazione	danno lieve
STCO - Indicazioni specifiche	meccanismi nel piano della facciata, la camera mortuaria non presenta un quadro fessurativo significativo (rilevamento danni post sisma: 2018/06/21).
STC - STATO DI CONSERVAZIONE	
STCR - Riferimento alla parte	pareti laterali
STCC - Stato di conservazione	danno lieve
STCO - Indicazioni specifiche	meccanismi di taglio, la camera mortuaria non presenta un quadro fessurativo significativo (rilevamento danni post sisma: 2018/06/21).
US - UTILIZZAZIONI	
USA - USO ATTUALE	
USAD - Uso	camera mortuaria
USO - USO STORICO	
USOD - Uso	camera mortuaria
TU - CONDIZIONE GIURIDICA E VINCOLI	
CDG - CONDIZIONE GIURIDICA	
CDGG - Indicazione generica	proprietà Ente pubblico territoriale
CDGS - Indicazione specifica	Comune di Castelraimondo
DO - FONTI E DOCUMENTI DI RIFERIMENTO	
FTA - DOCUMENTAZIONE FOTOGRAFICA	
FTAX - Genere	documentazione allegata
FTAP - Tipo	fotografia digitale (file)
