SCHEDA

OGTD - Definizione tipologica chiesa

OGTN - Denominazione Chiesa di San Salvatore

PVCC - Comune Sarnano

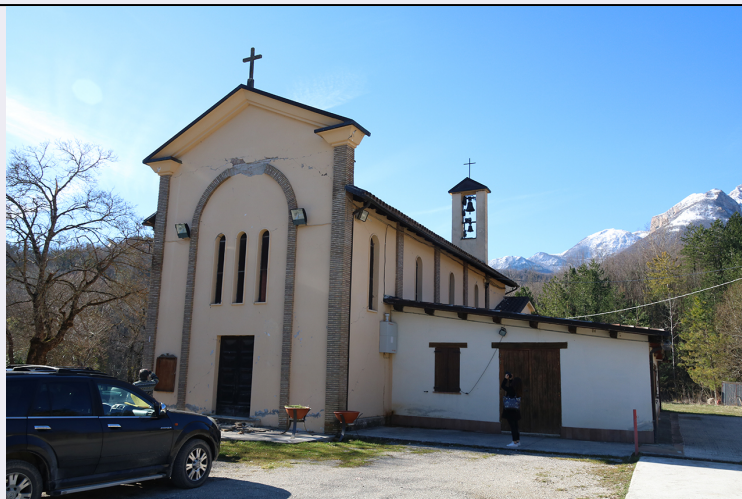
STCO - Indicazioni specifiche	Retro abside corpo fabbrica della sagrestia a 2 piani con ampio quadro fessurativo; sala bassa ad un piano non lesionata; assenza di lesioni precedenti; non utilizzata dal sisma del 2016; inagibile (rilevamento post sisma 2016: 2017/03/09; tipo di visita: completa)
--------------------------------------	---
