ACSE - Ente	U.C.C.R. Marche
ACSC - Codice	2327_43049
ACSS - Specifiche	scheda II livello elaborata nell'ambito del rilevamento danni post sisma (validazione: 2017/03/08)

OGTD - Definizione tipologica	torre
OGTN - Denominazione	Torre di San Sebastiano

OGAG - Genere denominazione	storica
OGAD - Denominazione	Chiesa di San Sebastiano (ex)

PVCS - Stato	ITALIA
PVCR - Regione	Marche
PVCP - Provincia	MC
PVCC - Comune	Sarnano
PVCI - Indirizzo	via G. Gavasci
PVCV - Altre vie di comunicazione	angolo Via della Peschiera

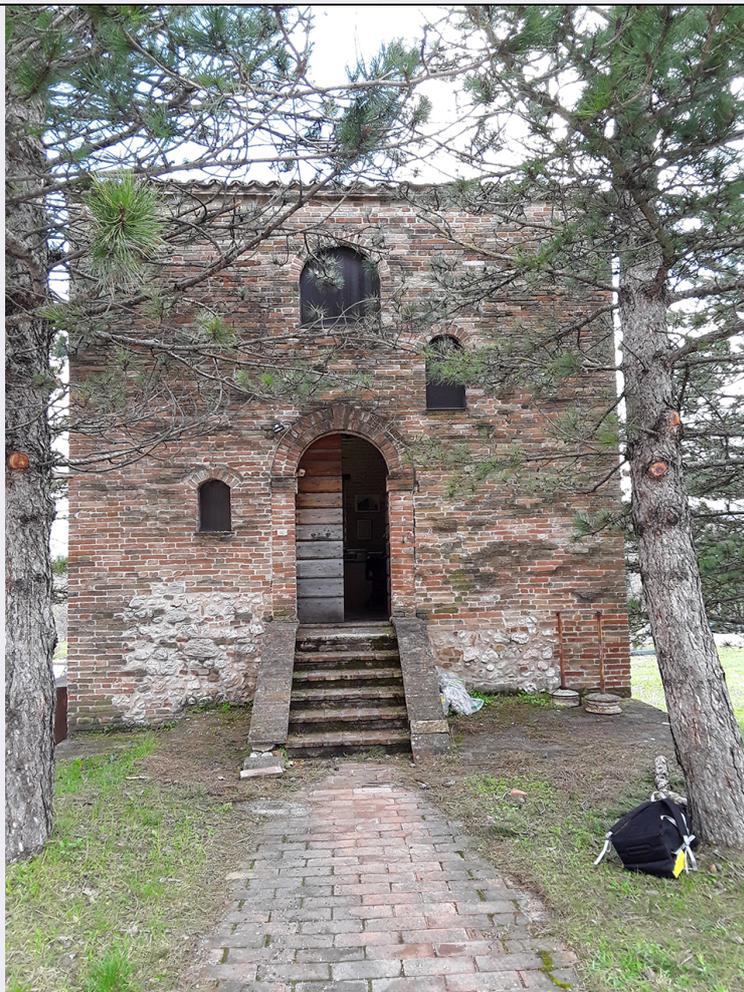
Evidenti fessurazioni alle murature portanti verticali su tutti i lati, in particolare il lato ovest e nord. Le fessurazioni sono passanti con spanciamiento parziale, distacco di affreschi rappresentati San Rocco e San Sebastiano (scheda segnalazione danni post sisma Centro Italia)

2016 Marche: prot. 766 del 2017/01/16). Nella parte bassa dello sgancio laterale destro una piccola porzione di intonaco a fresco (S. Rocco) si è staccato; i frammenti sono sul davanzale interno. Varie lesioni a taglio sulle pareti esterne. Consolidare le pareti esterne o cerchiare l'edificio (rilevamento post sisma 2016: 2017/03/08; tipo di visita: completa)
