# SCHEDA

| OGTD - Definizione tipologica | cimitero |
| OGTN - Denominazione | Cimitero di Cerreto |

| PVCC - Comune | San Ginesio |

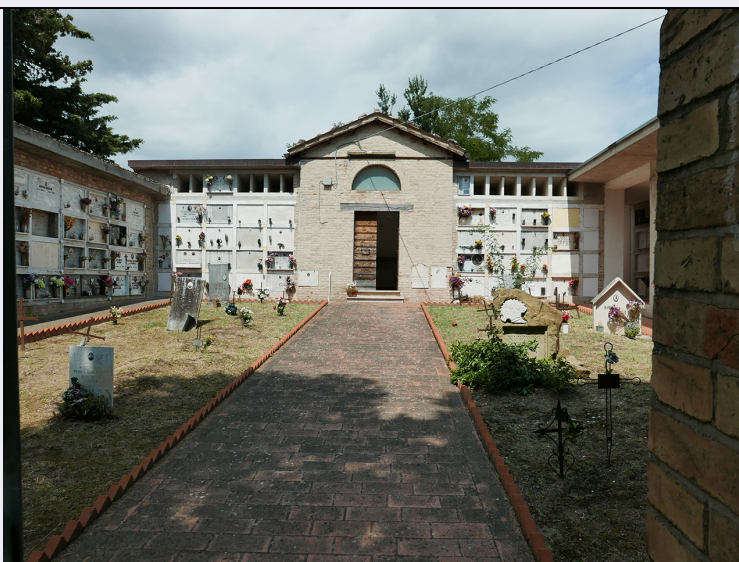
| <b>STCO - Indicazioni specifiche</b> | lesioni da martellamento dei loculi adiacenti (superficie interessata: tra 1/3 e 2/3); lesioni orizzontali tra solaio di copertura e muratura verticali per mancanza di ammorsamenti (superficie interessata: meno di 1/3); provvedimenti: transennamenti e chiusura cappella funebre (rilevamento danni post sisma 2016: 2017/07/14) |

| <b>STCO - Indicazioni specifiche</b> | danni prevalenti da interazione tra corpi adiacenti: lesioni verticali (giunti) in corrispondenza delle diverse fasi costruttive dei loculi; superficie interessata: meno di 1/3 |

| <b>RSTT - Tipo di intervento</b> | interventi a seguito del sisma del 1997: cerchiatura sommitale (solo edicola) e rifacimento copertura cappella funebre e loculi adiacenti; sottofondazione muro d'ingresso |
