ACSE - Ente	U.C.C.R. Marche
ACSC - Codice	3083_043046
ACSS - Specifiche	scheda II livello elaborata nell'ambito del rilevamento danni post sisma (validazione: 2017/07/17)

OGTD - Definizione tipologica	cimitero
OGTQ - Qualificazione	rurale
OGTN - Denominazione	Cimitero di San Costanzo

PVCS - Stato	ITALIA
PVCR - Regione	Marche
PVCP - Provincia	MC
PVCC - Comune	San Ginesio
PVCL - Località	SAN COSTANZA
PVCI - Indirizzo	Contrada San Costanzo

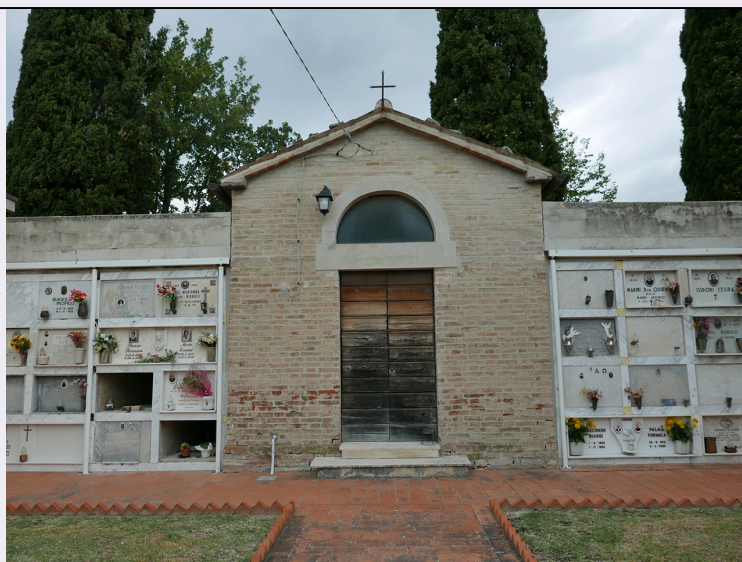
STCR - Riferimento alla parte	cappella
STCO - Indicazioni specifiche	la cappella è chiusa ma i danni sono presumibilmente assimilabili alla cappella del Colle; lesione nelle murature perimetrali in corrispondenza delle porzioni differenti di loculi (rilevamento danni post sisma 2016: 2017/07/14; tipo di visita: parziale)

STCR - Riferimento alla parte	mura esterne
STCC - Stato di conservazione	danno grave
STCO - Indicazioni specifiche	discontinuità costruttiva; superficie interessata: meno di 1/3
