SCHEDA

| OGTD - Definizione tipologica | canonica |
| OGTN - Denominazione | Casa parrocchiale in Vallorano |

| PVCC - Comune | Venarotta |

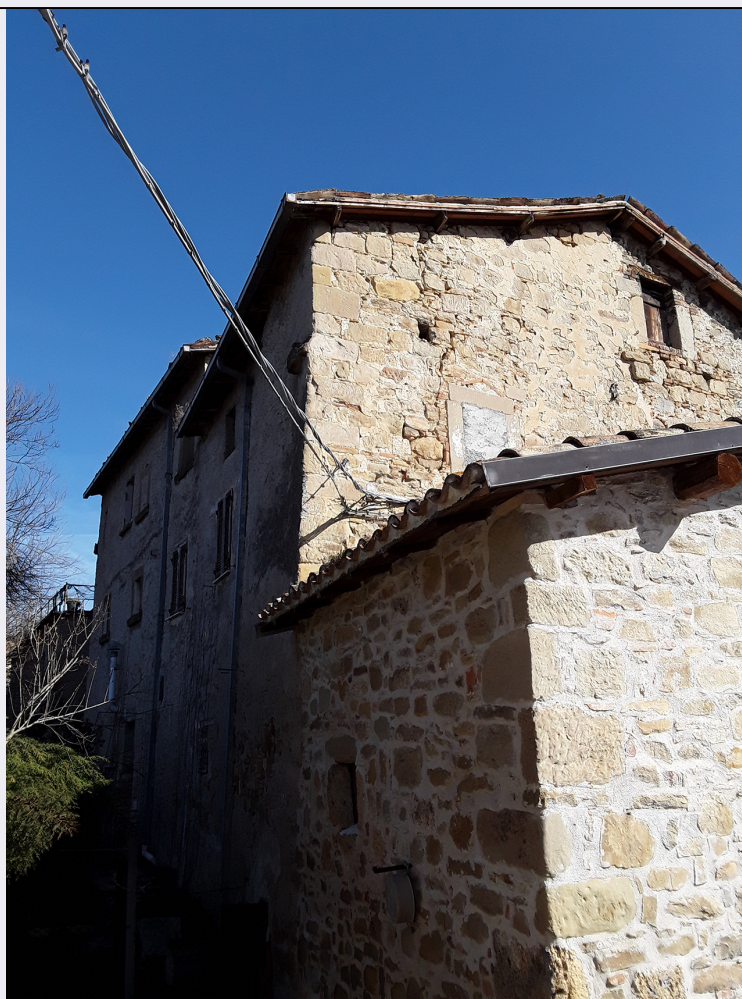
| STCC - Stato di conservazione | pessimo |
| | Danni diffusi e gravi su gran parte dell'edificio con crolli interni |

localizzati, riferiti ad abbandono e sismi precedenti. Alcuni danni sembrano essere più recenti ma di difficile rilievo per le condizioni in cui versa l'edificio. Necessita di una visita più approfondita per valutare opere di consolidamento dell'edificio. Cantonale angolo sud-ovest a rischio di crollo (rilevamento danni post sisma agosto 2016: 2017/02/28; tipo di visita: completa).
