ACSE - Ente	U.C.C.R. Marche
ACSC - Codice	2482_044073
ACSS - Specifiche	scheda II livello elaborata nell'ambito del rilevamento danni post sisma (validazione: 2017/08/03)

OGTD - Definizione tipologica	canonica
OGTN - Denominazione	[Casa canonica in Frazione Olibra]

PVCS - Stato	ITALIA
PVCR - Regione	Marche
PVCP - Provincia	AP
PVCC - Comune	Venarotta
PVCL - Località	OLIBRA
PVCI - Indirizzo	Frazione Olibra, 12
PVCV - Altre vie di comunicazione	in aderenza alla chiesa di San Nicola

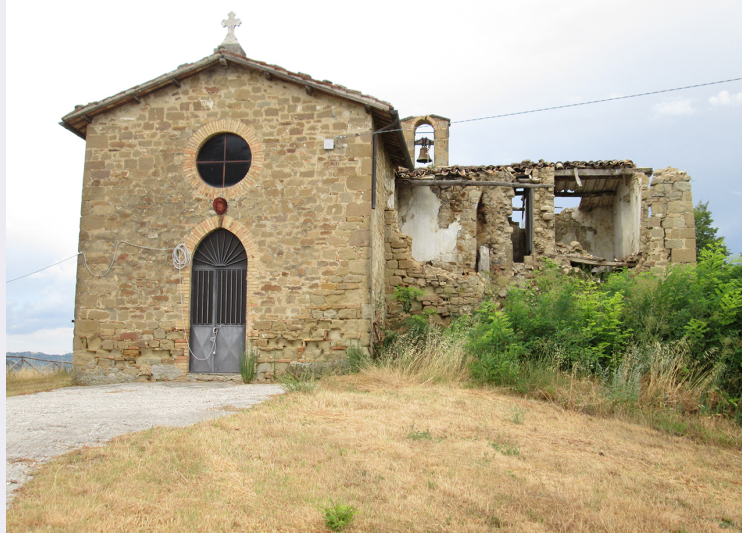
RENF - Fonte	scheda rilievo danni sisma
REL - CRONOLOGIA, ESTREMO REMOTO	
RELS - Secolo	XX
RELI - Data	1934/00/00
REV - CRONOLOGIA, ESTREMO RECENTE	
REVS - Secolo	XX
REVI - Data	1934/00/00
SI - SPAZI	
SII - SUDDIVISIONE INTERNA	
SIIN - Numero di piani	+2
IS - IMPIANTO STRUTTURALE	
IST - Configurazione strutturale primaria	discontinuità costruttive e del materiale
PN - PIANTA	
PNT - PIANTA	
PNTS - Schema	regolare
PNTF - Forma	rettangolare
SV - STRUTTURE VERTICALI	
SVC - TECNICA COSTRUTTIVA	
SVCT - Tipo di struttura	parete
SVCC - Genere	in muratura
SVCQ - Qualificazione del genere	blocchi di pietra faccia a vista
CP - COPERTURE	
CPF - CONFIGURAZIONE ESTERNA	
CPFG - Genere	distrutta
SC - SCALE	
SCL - SCALE	
SCLN - Quantità	1
SCS - SCHEMA STRUTTURALE	
SCSM - Materiali	legno
CO - CONSERVAZIONE	
STC - STATO DI CONSERVAZIONE	
STCR - Riferimento alla parte	intero bene
STCC - Stato di conservazione	immediato pericolo
STCO - Indicazioni specifiche	danni post sisma ottobre 2016 (stato al 2017/07/26; tipo di visita: solo da esterno a causa di crolli estesi)

STC - STATO DI CONSERVAZIONE	
STCR - Riferimento alla parte	pareti esterne
STCC - Stato di conservazione	crollo

STCO - Indicazioni specifiche	superficie interessata al danno: maggiore di 2/3
STC - STATO DI CONSERVAZIONE	
STCR - Riferimento alla parte	pareti interne
STCC - Stato di conservazione	crollo
STCO - Indicazioni specifiche	superficie interessata al danno: maggiore di 2/3
STC - STATO DI CONSERVAZIONE	
STCR - Riferimento alla parte	solai
STCC - Stato di conservazione	crollo
STCO - Indicazioni specifiche	superficie interessata al danno: maggiore di 2/3
STC - STATO DI CONSERVAZIONE	
STCR - Riferimento alla parte	scale
STCO - Indicazioni specifiche	superficie interessata al danno: maggiore di 2/3
STC - STATO DI CONSERVAZIONE	
STCR - Riferimento alla parte	copertura
STCO - Indicazioni specifiche	superficie interessata al danno: maggiore di 2/3
STC - STATO DI CONSERVAZIONE	
STCR - Riferimento alla parte	campanile a vela
STCC - Stato di conservazione	danno grave
STCO - Indicazioni specifiche	provvedimenti di pronto intervento suggeriti: rimozione
